État initial et Étude de faisabilité d'un projet de restauration de tourbière du pays de Bray humide

Projet de la Stratégie nationale pour la biodiversité

Domaine d'approfondissement
Gestion des milieux naturels

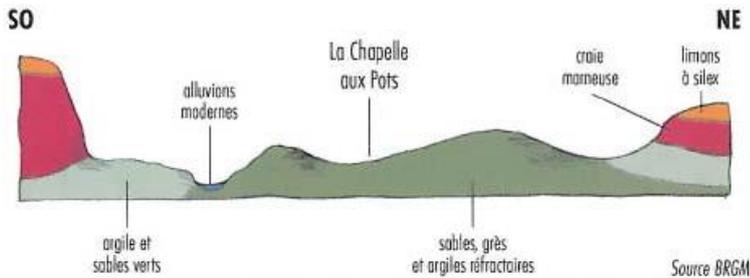
Figure 2 : Coupe géologique du pays de Bray. Source : Catalogue des stations forestières du Pays de Bray, F. De Brou, page 5

Sa typicité repose sur son histoire géologique : il s'agit d'un ancien anticlinal NO-SE qui a été érodé et se présente donc actuellement en creux, laissant affleurer la couche argileuse imperméable du Crétacé inférieur et celle du Jurassique supérieur. De part et d'autre du pays de Bray se trouve le pays de Caux et la Picardie, vastes plateaux crayeux typiques de l'ouest du bassin parisien (voir Figure 2).

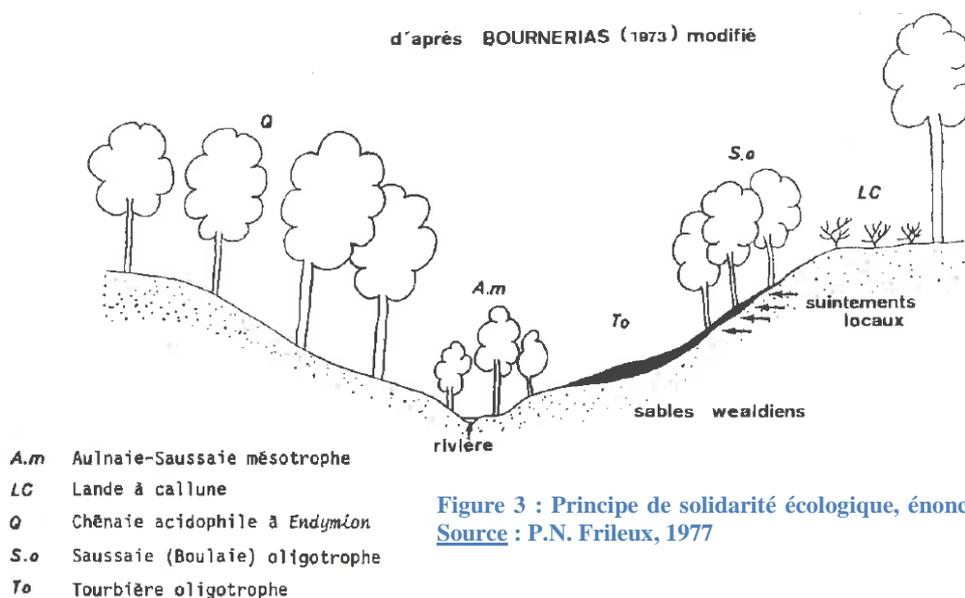
Figure 3 : Principe de solidarité écologique, énoncé par Bournérias.
Source : P.N. Frileux, 1977

Ce projet vise donc à restaurer le gradient lande sèche – lande humide – tourbière, selon le principe de solidarité écologique énoncé par Bournérias dès 1973 (Figure 3). En effet, pour pérenniser les actions de restauration de tourbières dégradées, il est nécessaire de sécuriser leur alimentation hydrique et trophique. La réhabilitation des landes qui jouxtent les tourbières dégradées répond donc au double objectif : pérennisation des travaux de restauration des tourbières dégradées et augmentation de la superficie de landes du pays de Bray humide. L'élaboration de cette méthode se veut novatrice et servir de guide à la restauration d'autres milieux tourbeux du Bray : l'idéal serait d'initier une dynamique en faveur de la contractualisation Natura 2000 sur le site « Pays de Bray humide ».

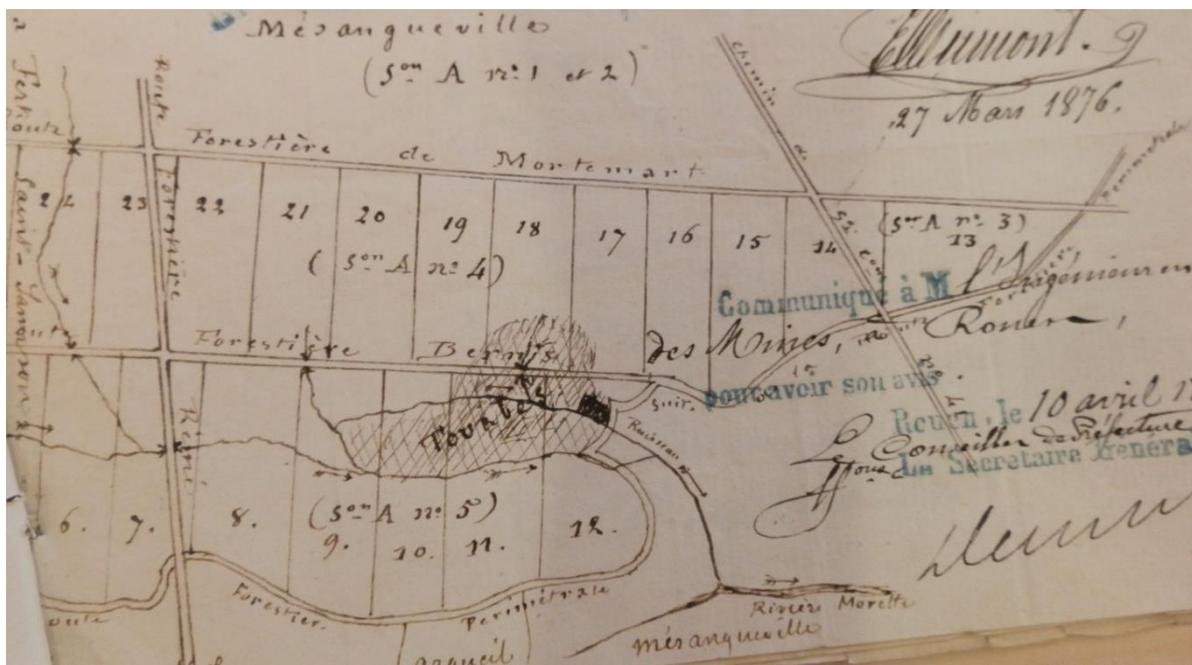
Figure 7 : Croquis des travaux d'extraction de tourbe 1876. [Source : Archives départementales de Seine-Maritime \(8S36\)](#)

Une autre demande d'exploitation d'un gisement de tourbe a été déposée un peu plus tard, en 1876, toujours sur la commune de Mésangueville. Elle était accompagnée cette fois d'un croquis situant le gîte tourbeux et les travaux d'extraction prévus (voir Figure 7). A l'aide du cadastre de l'époque (cadastre napoléonien) et de ce croquis, nous avons donc constaté que cette demande concernait exactement la parcelle où sont situées les séries 1 et 2. Elle porte sur une surface de 6 ha (presque entièrement sur notre zone d'étude) et sur l'extraction d'un mètre de tourbe.

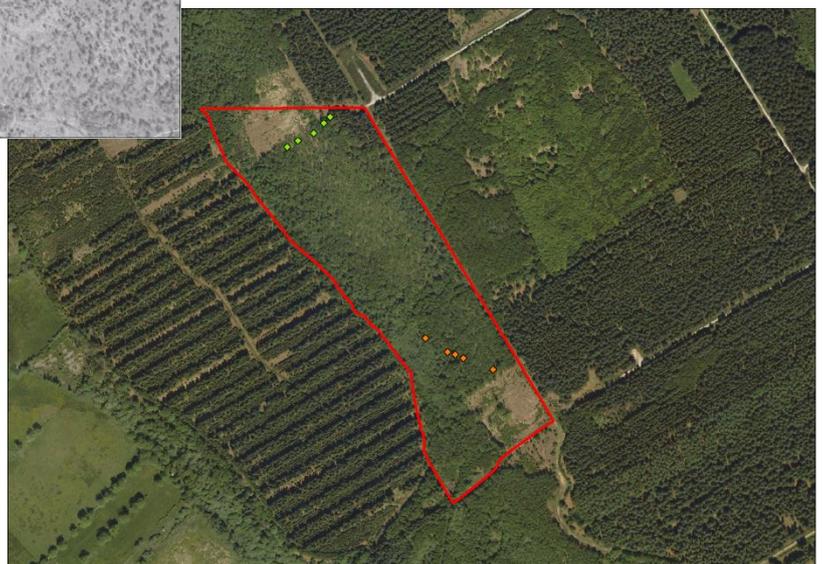
Figure 8: Orthophotographies de la tourbière de la forêt de Bray en 1951 (à gauche) et 2008 (en bas).
Source : Institut Géographique National

Cet enrésinement (et la disparition des milieux ouverts) s'observe aussi clairement en comparant les photos aériennes de 1938, 1947 et 1951 avec la photo aérienne de 2008 (Figure 8). Effectivement, les « *landes parsemées d'arbres* » (Blainville S. et Pillat P., 1991) d'avant 1950, héritées des pratiques de pâturage en forêt du XIII^e siècle (avec l'acquisition du droit de pacage par les paysans), laissent actuellement la place à des forêts de résineux et des taillis de feuillus pour les trois séries.

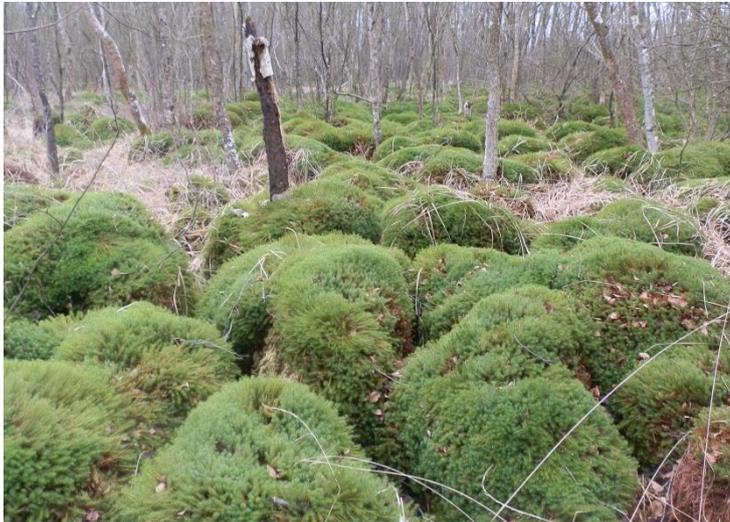
Figure 9 : Buttes à *Polytrichum commune*

En effet, la destruction de la végétation et les quantités de cendres produites constituent un apport massif de matières minérales fertiles et modifient de façon très importante les conditions trophiques de ces milieux pauvres. Ces renseignements sont corroborés par les observations de terrain : en quelques endroits, un groupement particulier apparaît, composé de buttes de *Polytrichum commune* (voir Figure 9). Cette formation dérive par incendie (ou en bordure des fossés d'extraction de tourbe) de la tourbière ou de la lande tourbeuse (Frileux, 1977). Elle est assimilée à une phase sénescence de la tourbière. La thèse de l'incendie est donc très probable, au vue du nombre et de la répartition assez étendue de ce groupement sur la forêt de Bray.

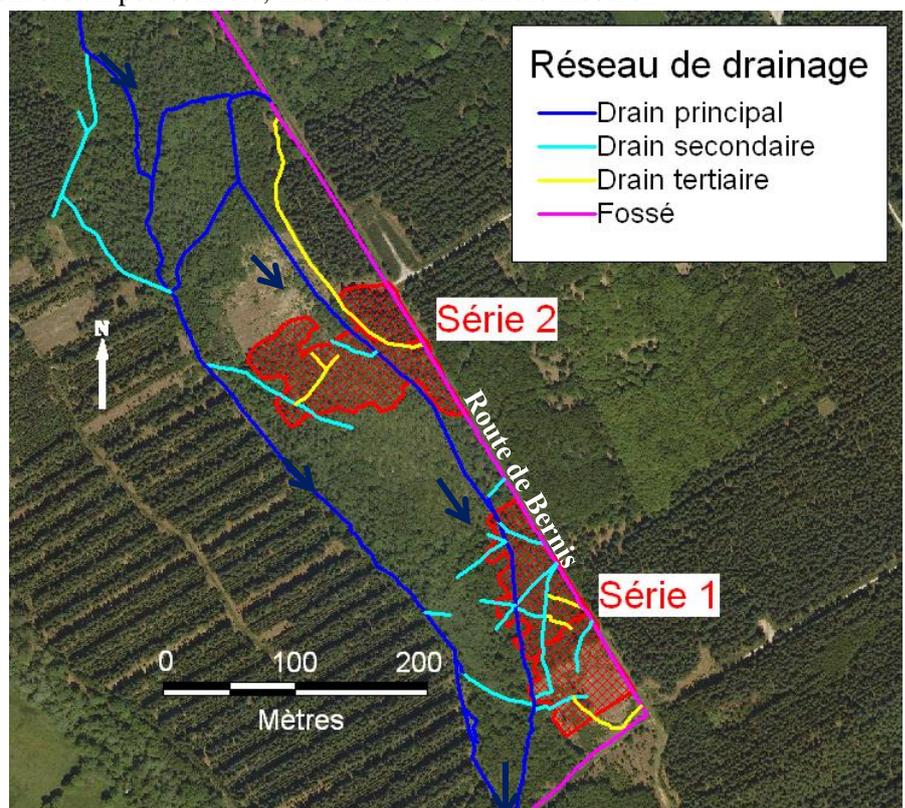
Figure 10 :
Réseau de drainage sur la tourbière
de la forêt de Bray (Séries 1 et 2)

La série 1 est donc presque deux fois plus drainée que la série 2. Il s'agit surtout du drain principal qui longe la zone (100 m de plus que pour la série 2) et de très nombreux drains secondaires répartis sur toute la surface de la série 1. On peut donc penser que le niveau d'eau sur cette zone a subi une baisse généralisée et donc la tourbe doit y être plus dégradée du fait de la minéralisation. La plupart de ces drains secondaires sont cependant partiellement comblés, ce qui limite leur effet drainant.

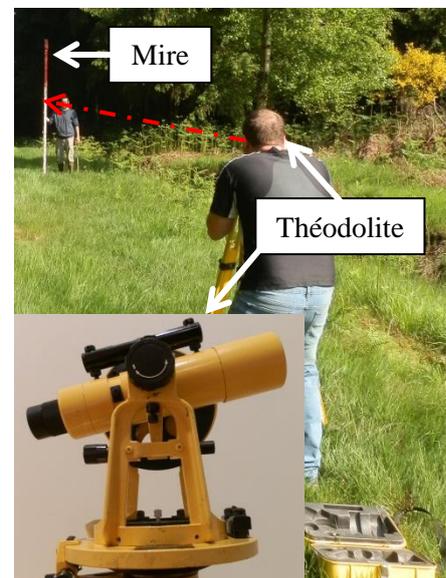
Figure 11 : Utilisation du théodolite

Le principe repose sur une démarche itérative : à partir d'un point de référence, on calcule la différence d'altitude entre celui-ci et le point suivant. Pour calculer cette différence, on place le théodolite à mi-distance des deux points et une fois la lunette à l'horizontale, on lit la cote sur la mire d'un côté (sur le premier point) puis de l'autre (sur le deuxième point), comme sur la Figure 11. En soustrayant la seconde cote à la première, on obtient l'altitude relative du deuxième point par rapport au premier, et par itération, par rapport au point de référence.

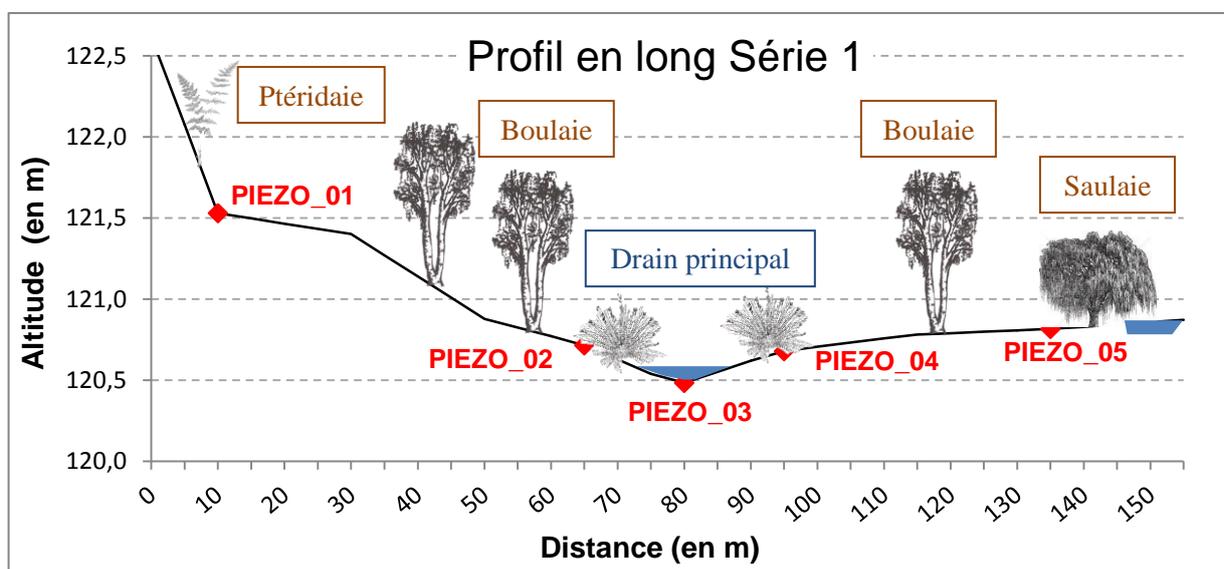
Figure 12 : Profil en long de la série 1

Pour la série 1, le piézomètre PIEZO_01 se trouve au niveau de la jonction de la lande sèche (présence de callune) et de la lande humide. Un pied de Bruyère à quatre angles (*Erica tetralix*) dans un grand coussin de sphaignes se trouve au niveau de PIEZO_02, ce qui marque bien le faciès tourbeux (lande tourbeuse ou tourbière). Le piézomètre PIEZO_03 est installé dans le drain principal au point le plus bas de la série. On remonte ensuite vers PIEZO_04, sur l'autre rive et on finit avec PIEZO_05 sous une saulaie dense, qui constitue la végétation rivulaire du deuxième drain principal.

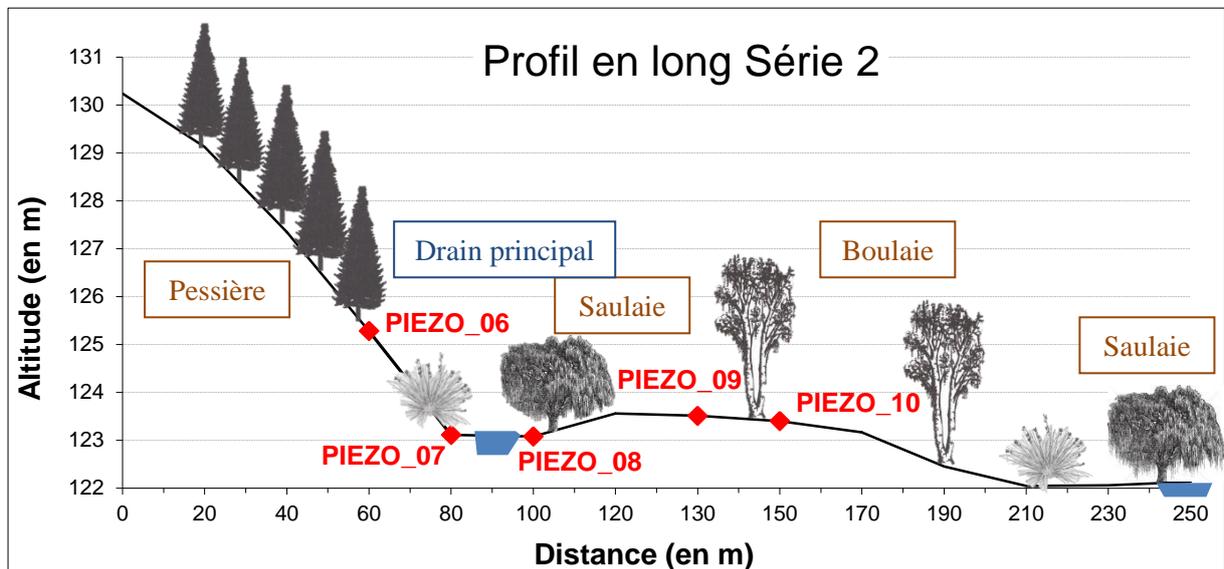
Figure 13 : Profil en long de la série 2

Pour la série 2, la séquence commence par un peuplement d'épicéas sur ce qui fut autrefois une lande (présence relictuelle de genêt à balais, fougère aigle et de callune). Le piézomètre PIEZO_06 se trouve à la lisière de ce peuplement, avant le fossé qui le sépare du reste de la tourbière. Son comportement représente donc celui de la pessière. Les piézomètres PIEZO_07 et PIEZO_08 sont situés de part et d'autre du drain principal (le même que pour la série 1 au niveau de PIEZO_03, plus en amont). PIEZO_08 se situe dans une saulaie qui borde le drain, dans un grand coussin de sphaignes. Les piézomètres PIEZO_09 et PIEZO_10 sont situés plus loin dans la tourbière, sur un point légèrement plus haut que le reste, dans une boulaie à molinie avec quelques coussins de sphaignes.

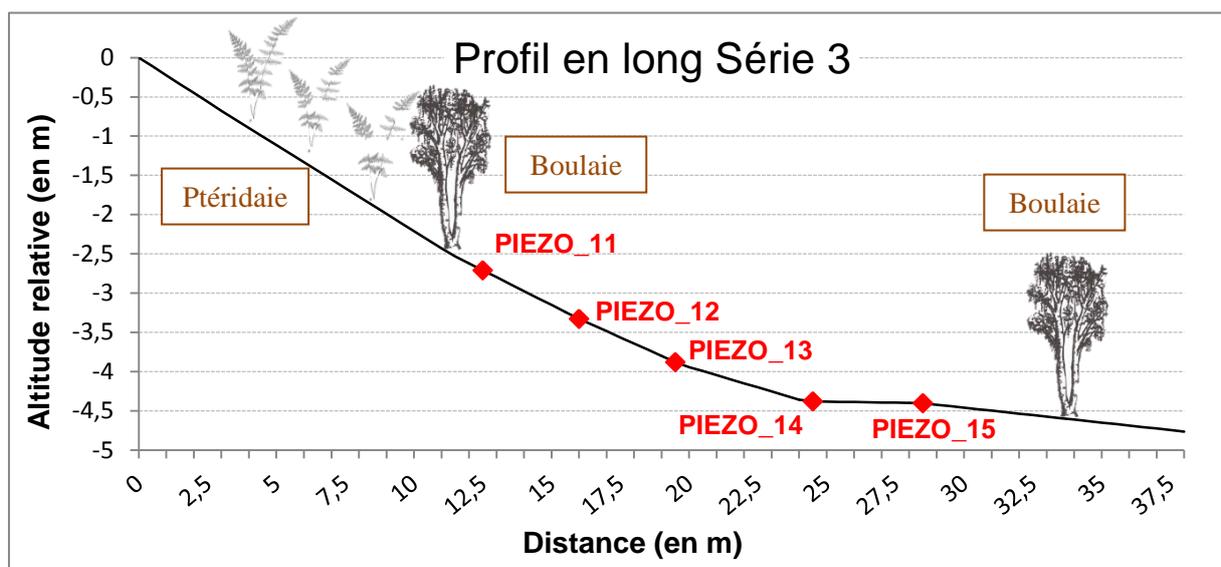
Figure 14 : Profil en long de la série 3

Enfin, pour la série 3, alors que les piézomètres des deux autres séries sont séparés de 20 à 50 mètres les uns des autres en raison de la pente relativement faible, ils sont ici espacés de quelques mètres seulement, à cause du relief particulièrement pentu de la zone. Ainsi, le continuum recherché pour la restauration commence au piézomètre PIEZO_11 (présence de *Calluna vulgaris* à proximité signant plutôt la lande sèche) et évolue progressivement vers des faciès tourbeux jusqu'à PIEZO_15, qui jouxte le drain principal et la tourbière à proprement parler.

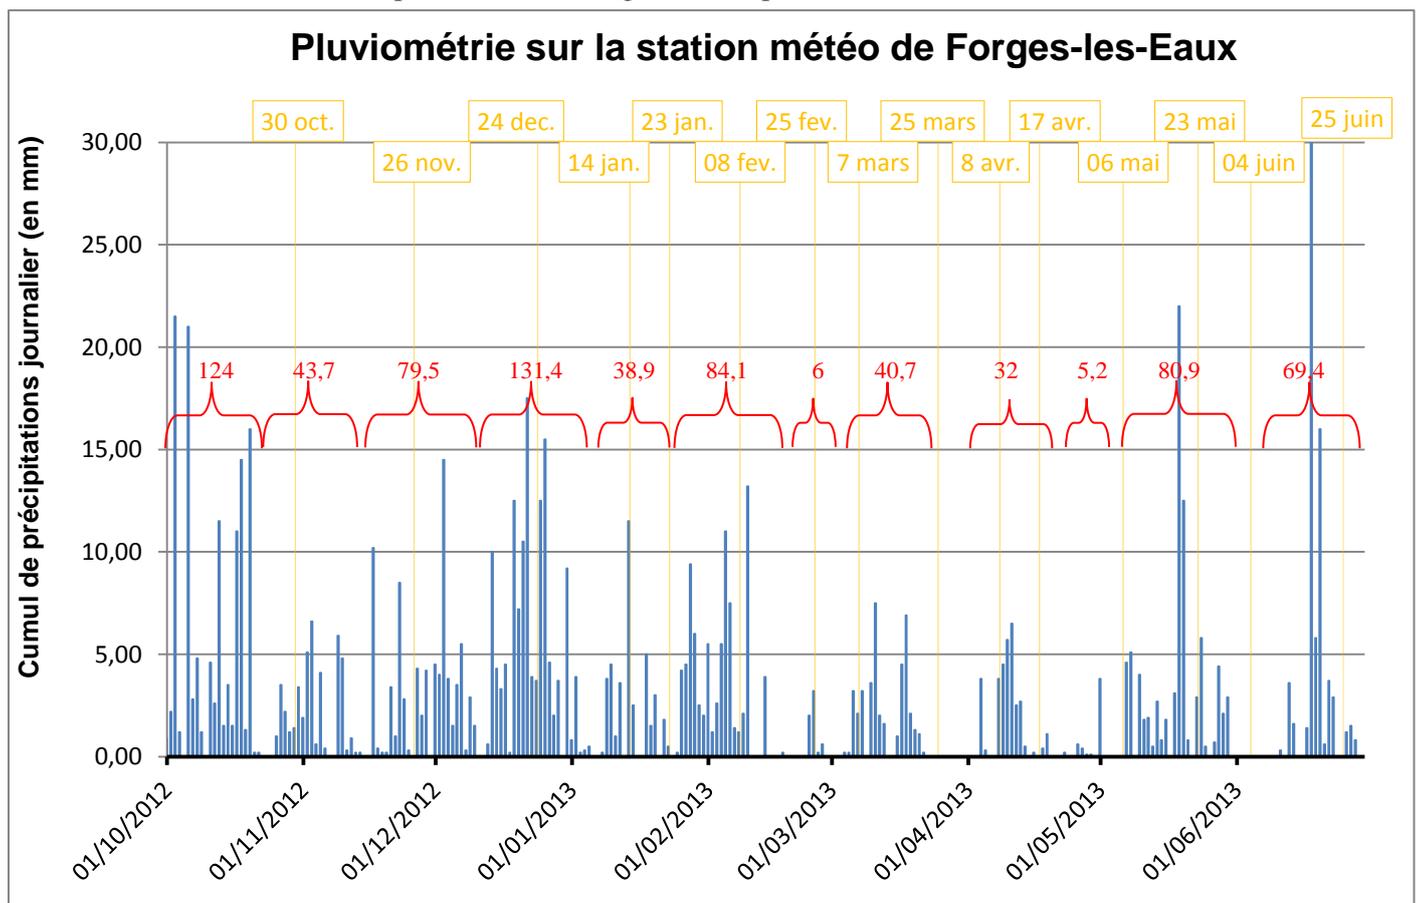
Figure 15 : Pluviométrie sur la station de Forges-les-Eaux
Source : Météo-France

Afin d'interpréter les courbes de variation du niveau d'eau dans les différentes séries, il est utile de les comparer aux données météorologiques, et notamment aux données de pluviométrie. Nous avons donc récupéré ces données auprès de Météo-France pour la station de Forges-les-Eaux, utilisables pour les trois séries. Elles sont présentées sur la Figure 15 ci-après :

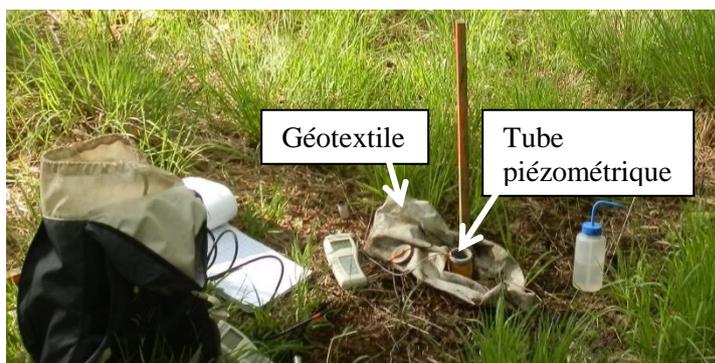
Figure 17 : Piézomètre PIEZO_01 (série 1)

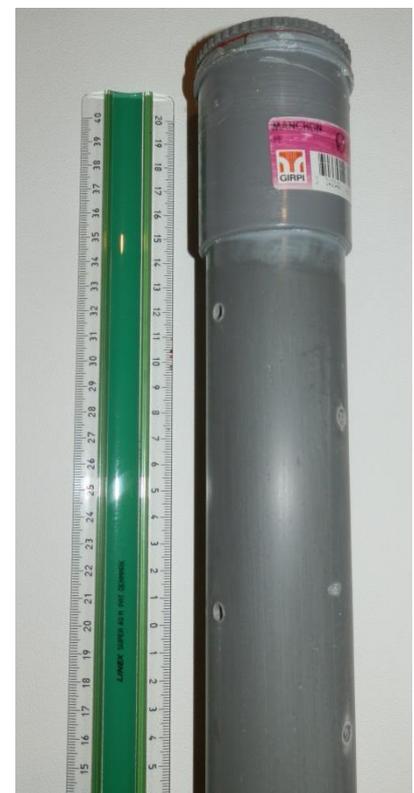
Figure 16 :
Tube utilisé pour la fabrication des piézomètres

Ces mesures ont été réalisées sur des piézomètres composés d'un tube en PVC de 2 m de longueur et de 50 cm de diamètre, percés de trous espacés d'une dizaine de cm, répartis sur 3 rangées (Figure 16). Ces tubes, fermés aux deux extrémités par des bouchons à vis, ont été enfoncés autant que possible dans la tourbe (certains, comme PIEZO_01 ici en photo sur la Figure 17 jusqu'en haut et d'autres seulement à moitié). Un géotextile a été installé à l'extérieur du tube pour limiter l'entrée d'impuretés dans le piézomètre. Le protocole d'installation est détaillé par Dupieux (1998). La carte des piézomètres est présentée sur les Figures 5 et 6 (partie 1.2.3).

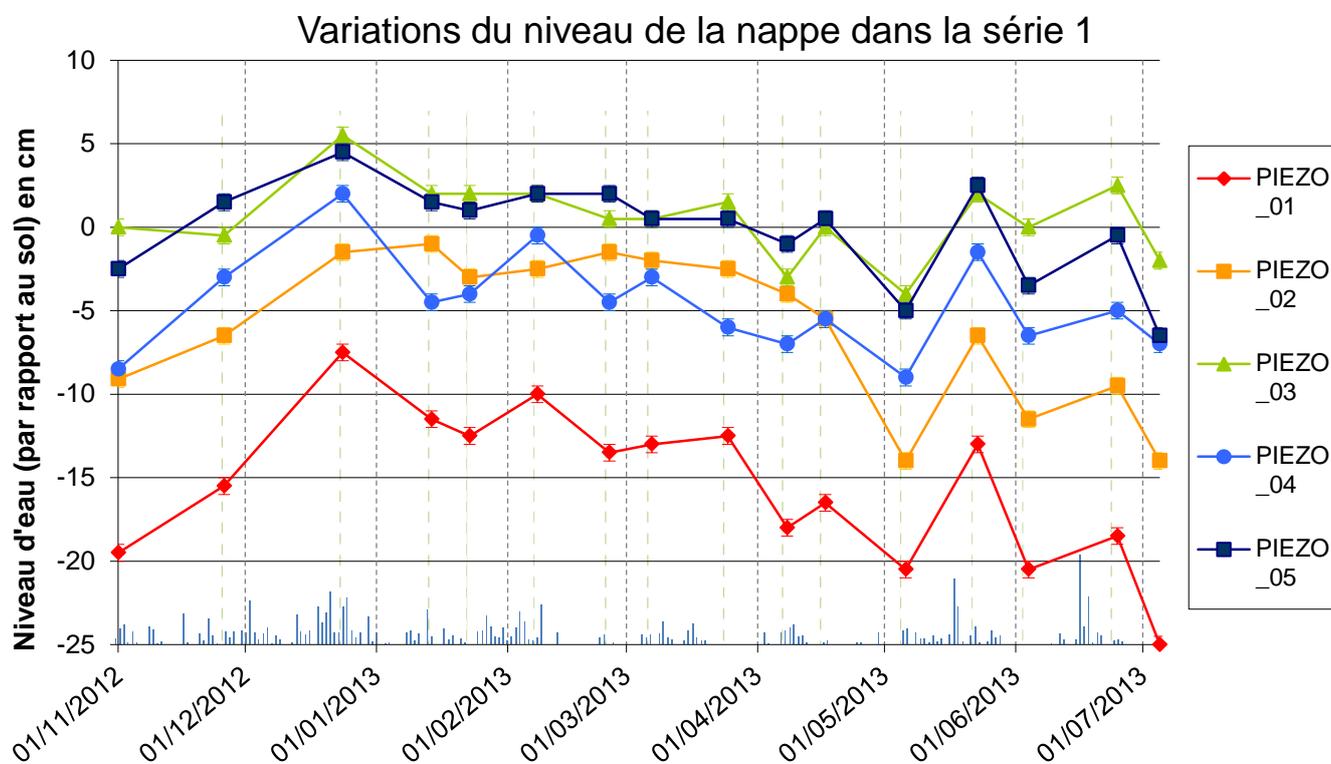
Figure 18 : Variations du niveau d'eau sur la série 1

Les variations du niveau de la nappe de la série 1 observées entre le 30 octobre 2012 et le 5 juillet 2013 sont représentées sur la Figure 18. Les erreurs représentées sur le graphe correspondent à l'imprécision de lecture ($\pm 0,5$ cm).

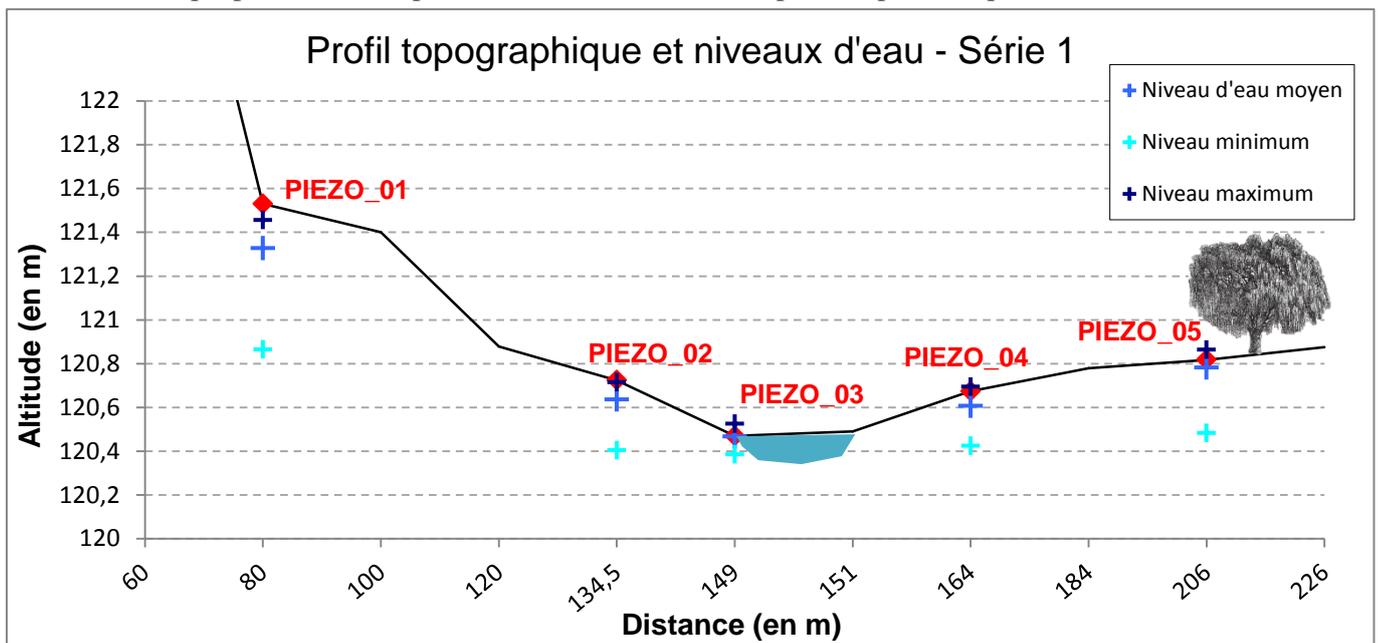
Figure 19 : Profil topographique et niveaux d'eau - Série 1

Enfin, situé pratiquement un mètre au-dessus des autres piézomètres, PIEZO_01 a logiquement un niveau d'eau par rapport au sol plus faible que les autres piézomètres de la série 1 (de 10 à 20 cm de profondeur, voire même jusqu'à 66 cm lors des dernières mesures au cours de l'été). C'est cependant ici que le niveau d'eau est le plus haut en altitude réelle (voir Figure 19). On y observe les mêmes tendances que pour les autres piézomètres, mais avec des amplitudes plus marquées.

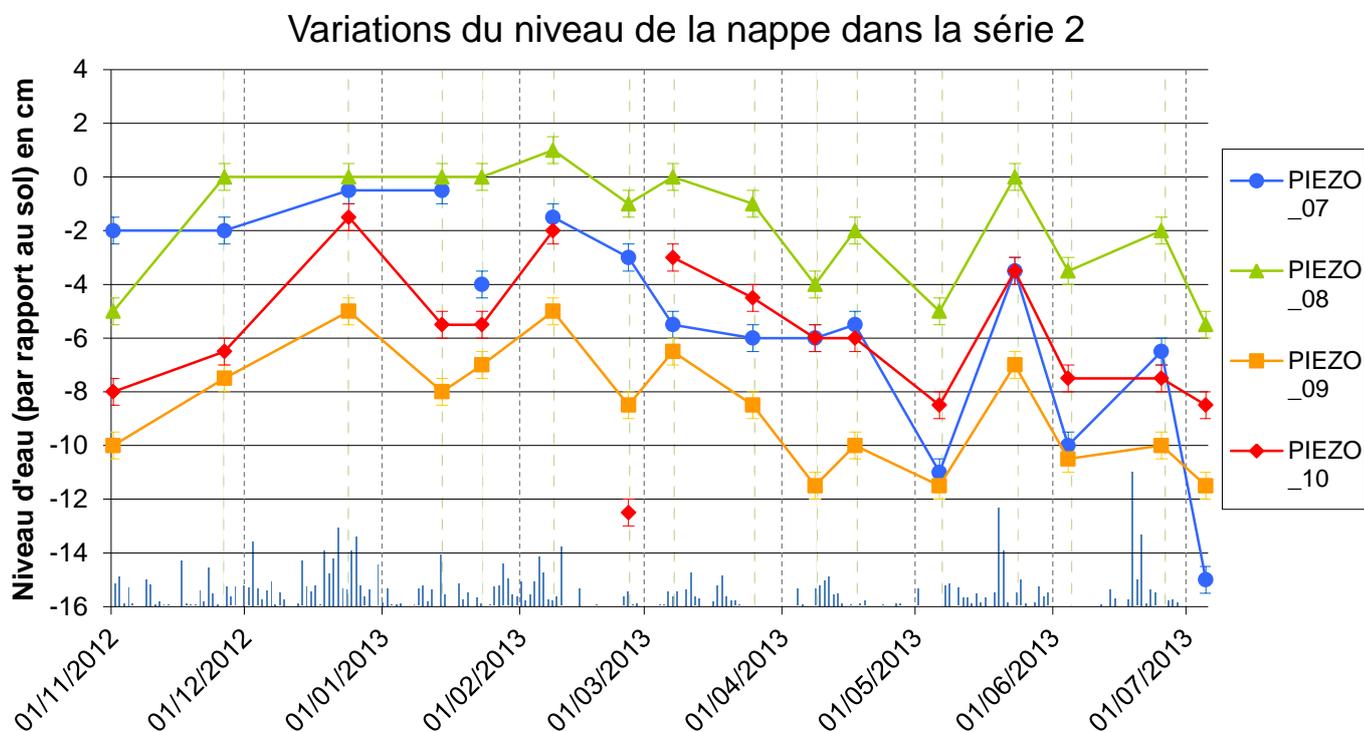
Figure 20 : Variations du niveau d'eau sur la série 2

Les variations du niveau de la nappe de la série 2 observées entre le 30 octobre et le 5 juillet sont représentées sur la Figure 20. Là encore, les erreurs représentées sur le graphe correspondent à l'imprécision de lecture ($\pm 0,5$ cm). De plus, quelques valeurs extrêmes semblent difficiles à expliquer, notamment les mesures de fin février pour PIEZO_10 et de fin janvier pour PIEZO_07.

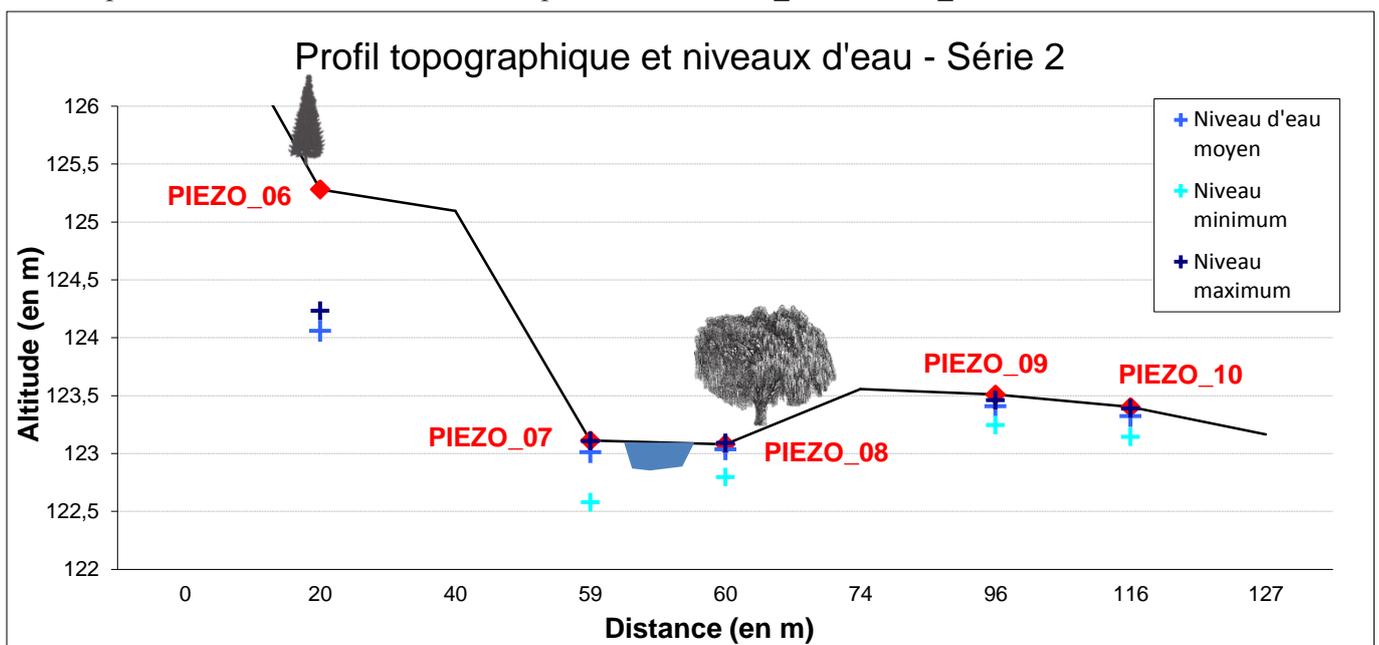
Figure 21 : Profil topographique et niveaux d'eau - Série 2

Enfin, on constate sur le dernier évènement pluvieux (en juin) que les deux piézomètres PIEZO_09 et PIEZO_10 reviennent au niveau initial (celui du 4 juin) plus rapidement que les deux autres piézomètres PIEZO_07 et PIEZO_08. La montée du niveau d'eau a donc sûrement été plus faible dans la tourbière que dans le drain, qui concentre le ruissellement de l'ensemble de la zone amont (environ 400 hectares, exclusivement sur le massif de la forêt de Bray) et la végétation présente sur la tourbière a eu le temps d'absorber cet apport hydrique à peine six jours après l'épisode pluvieux alors que le drain est toujours en train d'évacuer les restes de cette pluie importante issus de son bassin versant. De plus, la phase de sécheresse qui suit (du 25 juin au 05 juillet) a plus d'impact sur le niveau d'eau de PIEZO_07 et de PIEZO_08 : L'effet drainant du fossé reprend le dessus et rabat de nouveau la nappe, comparé au niveau d'eau observé sur les piézomètres PIEZO_09 et PIEZO_10.

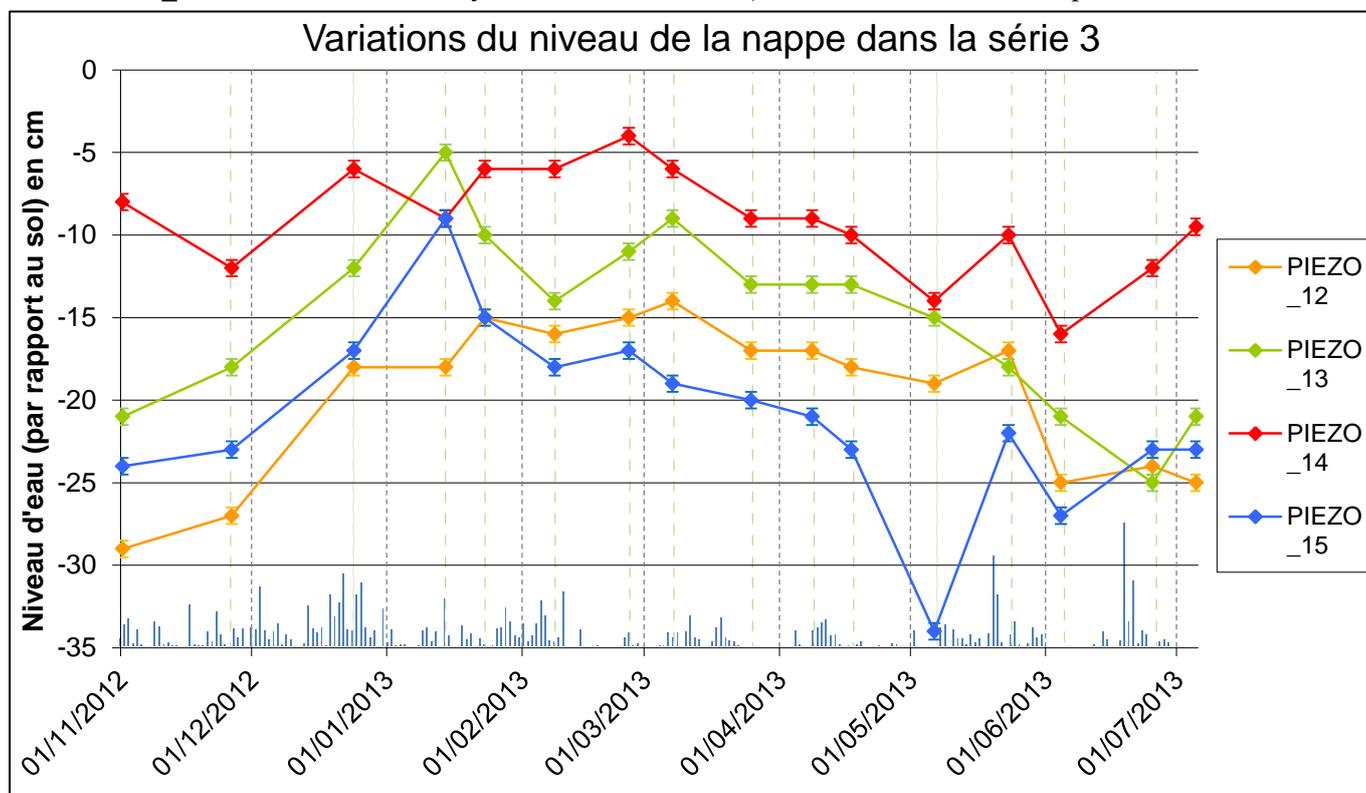
Figure 22 : Variations du niveau d'eau sur la série 3

Les variations du niveau de la nappe de la série 3 observées entre le 30 octobre 2012 et le 5 juillet 2013 sont représentées sur la Figure 22. Les erreurs affichées sur le graphe correspondent à l'imprécision de lecture ($\pm 0,5$ cm) et comme pour PIEZO_06, j'ai choisi de ne pas représenter PIEZO_11 car les niveaux d'eau y sont souvent très bas (aux alentours de 80 cm de profondeur).

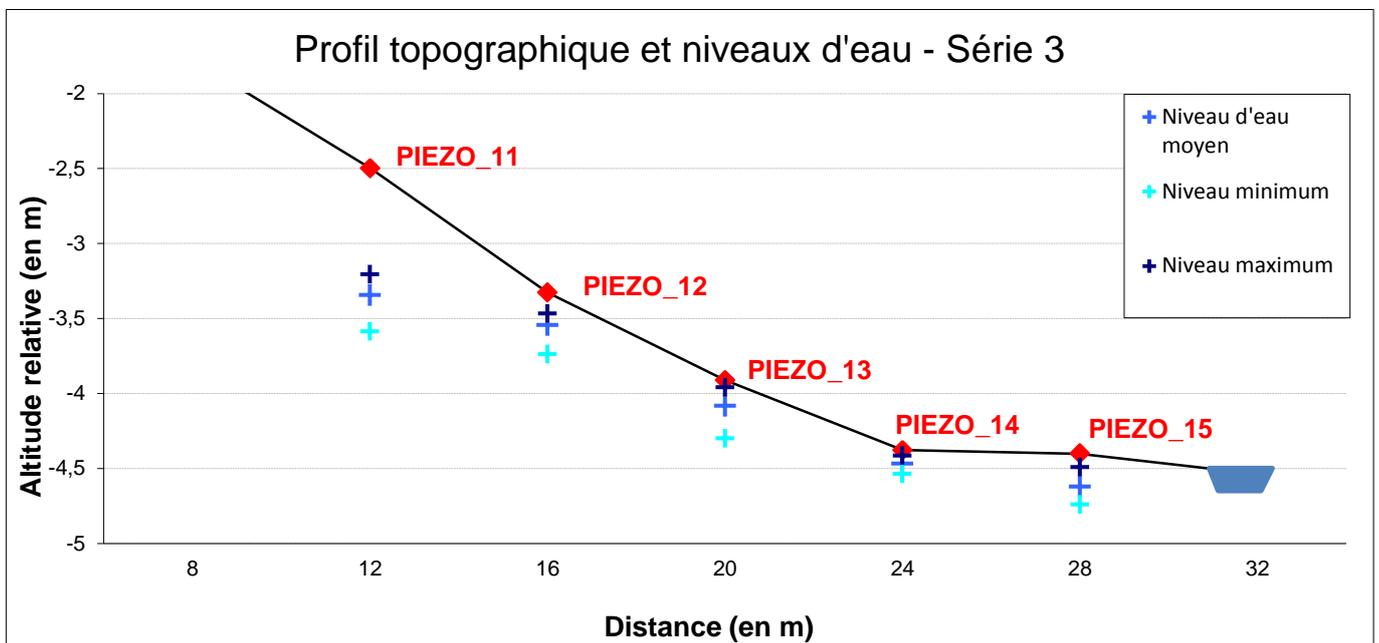
Figure 23 : Profil topographique et niveaux d'eau - Série 3

La Figure 23, qui superpose le profil topographique de la série et les niveaux d'eau moyens, minimum et maximum qu'on y observe, montre clairement que plus on descend dans la série et plus la nappe est proche de la surface, avec l'exception repérée plus haut de PIEZO_15 sur lequel le drain joue beaucoup et dont la tourbe est dégradée du fait du tassement et de l'assèchement. Cela laisse donc à penser que là encore, **le drainage n'est pas sans effet sur la tourbière.**

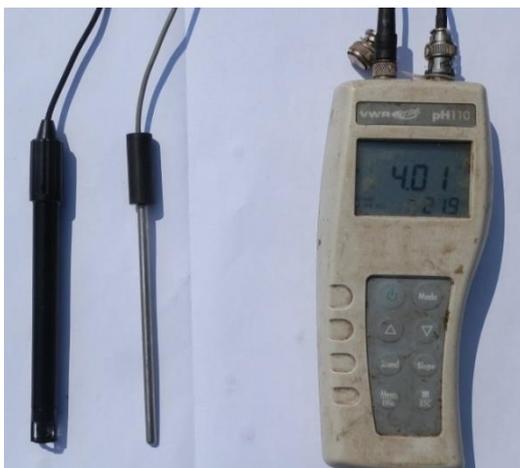
Figure 25 : pHmètre VWR pH110

Concernant le matériel de mesure en lui-même, il s'agit d'un pHmètre VWR pH110 équipé d'une sonde pH et d'une sonde température. Cet appareil nécessite un étalonnage régulier, effectué pour des raisons pratiques avant et après chaque série de mesure (solutions tampons de pH 7 et 4). Le conductimètre utilisé est un VWR CO310, équipé d'une sonde de mesure de la conductivité combinée à un thermomètre. Les câbles des sondes du pHmètre étant longs d'un mètre, lorsque les niveaux d'eau étaient trop bas, la mesure du pH n'était pas possible. En revanche, la sonde du conductimètre mesurant plus de 2 m, dès qu'il y avait un peu d'eau dans le piézomètre, la mesure était possible.

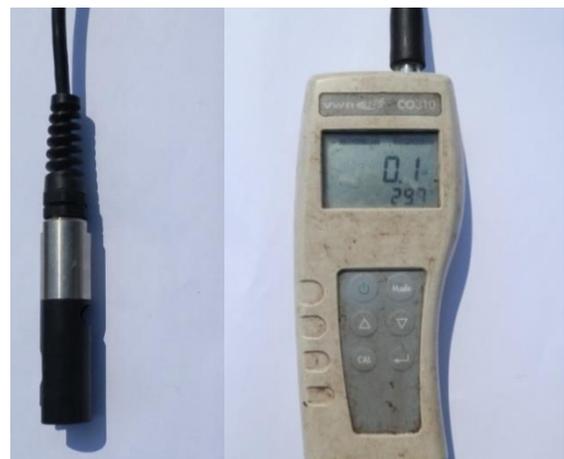
Figure 24 : Conductimètre VWR CO310

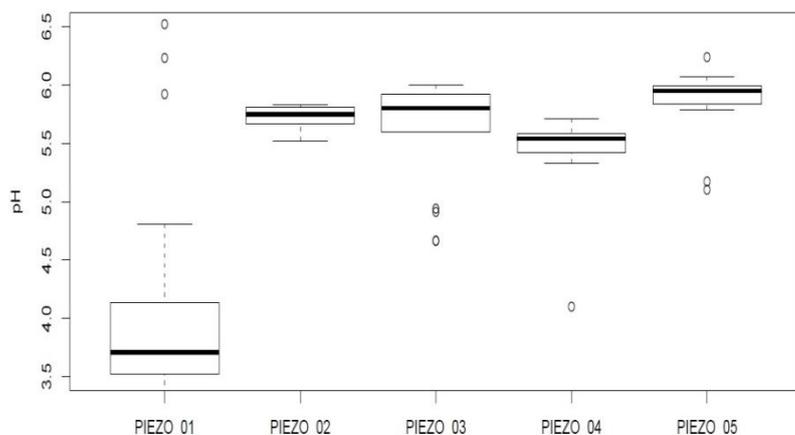
Figure 26 : Répartition des pH sur la série 1

Les résultats de cette campagne de mesure sont présentés sous forme de box plots (voir script en annexe 4) afin de faciliter leur analyse. Les valeurs sont comprises entre 3,5 et 6 sur la tourbière de la forêt de Bray (séries 1 et 2 et points PCH_01, 02, 03, 04, 05, 06 et POINT_TEST) alors qu'elles sont plutôt comprises entre 3,5 et 4,5 sur la tourbière du Bois Léon (série 3 et points PCH_07, 08 et 09).

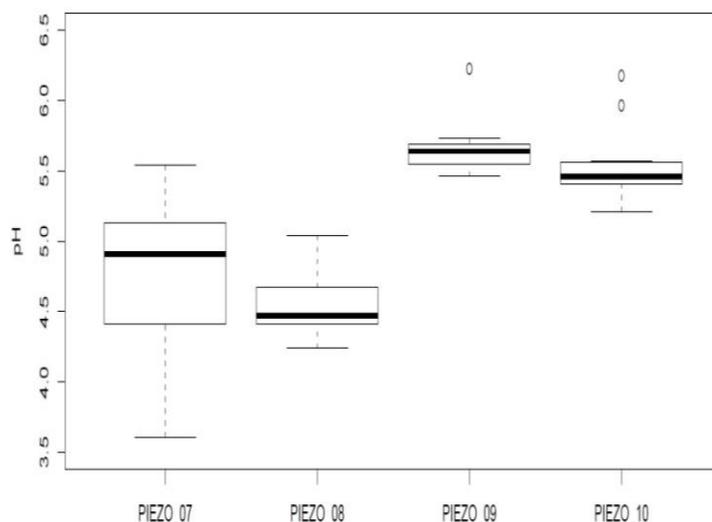
Figure 27 : Répartition des pH sur la série 2

On observe que les pH mesurés sur la série 2 (Figure 27) peuvent être répartis en deux groupes distincts : ceux de PIEZO_07 et PIEZO_08 (compris entre 4,5 et 5) et ceux de PIEZO_09 et PIEZO_10 (aux alentours de 5,5). Ces deux groupes correspondent à la distinction faite dans la partie 2.1.3.1 à l'aide des mesures piézométriques avec les deux premiers piézomètres sous l'influence du drain et les deux autres dans la tourbière. Les mesures de pH confirment donc que le comportement de ces deux groupes est distinct. D'un côté, le drain alimente PIEZO_07 et 08 avec une eau probablement acide qui diminue donc le pH qu'on observerait normalement, dont PIEZO_09 et 10 sont le reflet.

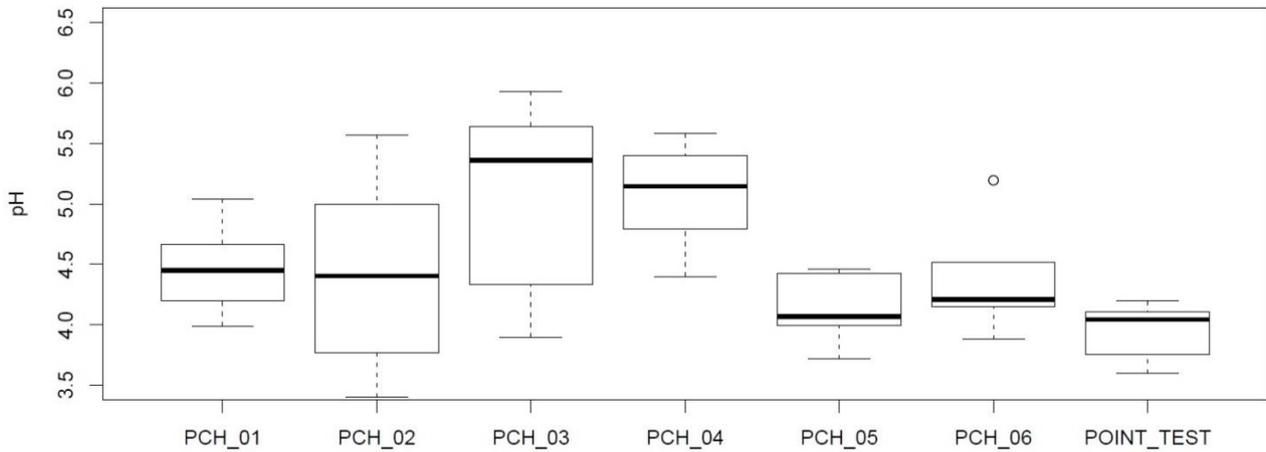
Figure 29 : Répartition des pH sur les points de mesure au sol dans la tourbière de la forêt de Bray

Enfin, les valeurs de pH mesurées directement dans le sol montrent de valeurs beaucoup plus faibles que celles trouvées dans les piézomètres des séries 1 et 2 (voir Figure 28). On se situe en effet dans une fourchette de 4,5 à 4 sauf pour PCH_03 et PCH_04 aux valeurs comprises entre 5,5 et 5. PCH_03 est situé dans une formation à *Carex paniculata*, qui signe un début d'atterrissement (stade intermédiaire entre la tourbière et la boulaie tourbeuse) et PCH_04 se situe sous la saulaie rivulaire du deuxième drain principal (comme PIEZO_05). Ces deux formations, distinctes de la tourbière à proprement parler, font donc augmenter le pH de l'eau libre du sol.

On remarque que les mesures dans les points au sol ont une plus grande variabilité (avec un écart-type de 0,5 en moyenne) que les valeurs observées dans les piézomètres, ce qui traduit les variations réelles ou une plus grande imprécision de mesure. Il semble quand même assez probable que les faibles variations de pH dans les piézomètres soient la preuve que les échanges d'eau ne se font pas assez bien pour que ceux-ci puissent fournir une mesure fiable du pH de la tourbière au cours de l'année. Les points de mesure au sol, même s'ils peuvent s'avérer parfois moins fiables notamment lorsqu'ils s'assèchent, constituent néanmoins un meilleur indicateur des variations de pH. **Ainsi, le pH de la tourbière de la forêt de Bray est plutôt compris dans une gamme de pH allant de 4 à 5.**

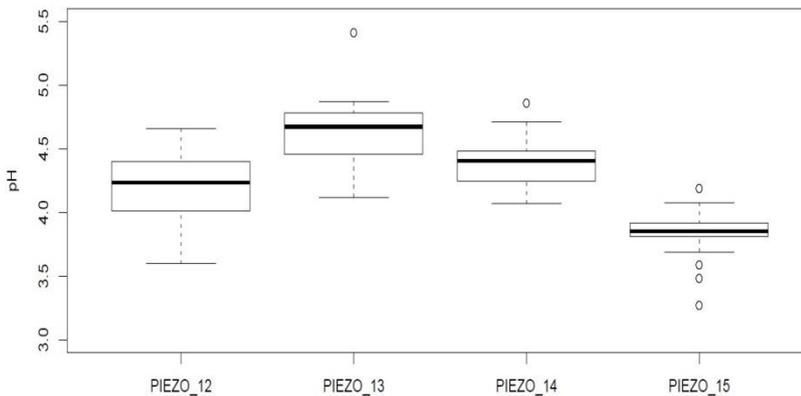
Figure 28 : Répartition des pH sur la série 3

Pour la tourbière du bois Léon (série 3 et points de mesure au sol PCH_07, 08 et 09), les pH mesurés, représentés sur la Figure 29 pour la série 3 et la Figure 30 pour les points de mesure au sol, sont plus acides que pour la tourbière de la forêt de Bray. En effet, la gamme de pH observés au niveau de la série 3 est comprise entre 3,5 et 5 et entre 4 et 4,5 dans les points PCH_07, 08 et 09.

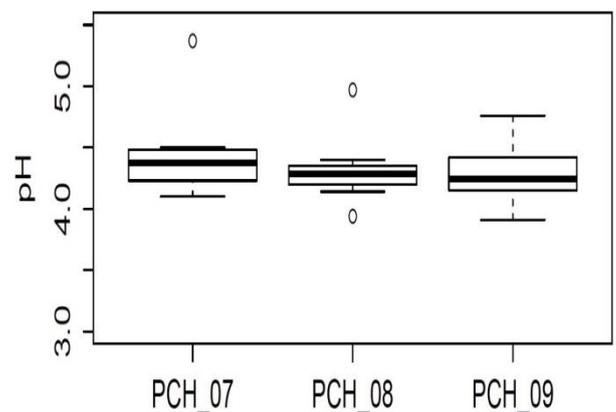
Figure 30 : Répartition des pH sur les points de mesure au sol dans la tourbière du Bois Léon

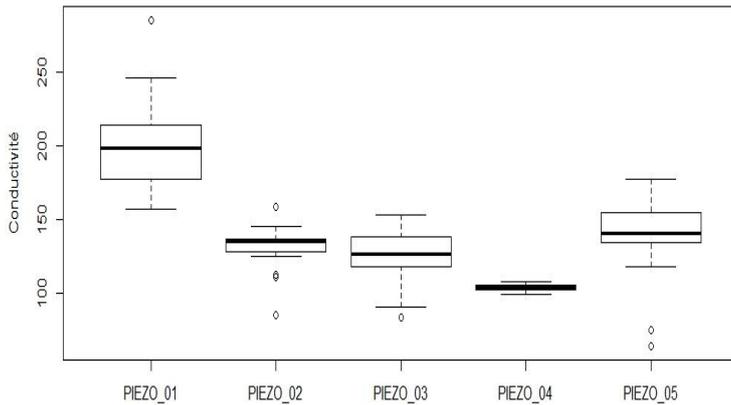
Figure 31 : Répartition des conductivités sur la série 1

Comme pour le pH ci-avant, les résultats de la campagne de mesure de conductivité sont présentés sous forme de box plots (voir script en annexe 5) afin de faciliter leur analyse. Les valeurs sont comprises entre 50 et 150 $\mu\text{S}/\text{cm}$ sur la tourbière de la forêt de Bray (séries 1 et 2 et points au sol PCH_01, 02, 03, 04, 05, 06 et POINT_TEST) alors qu'elles ne vont que jusqu'à 100 $\mu\text{S}/\text{cm}$ sur la tourbière du Bois Léon (série 3 et points au sol PCH_07, 08 et 09).

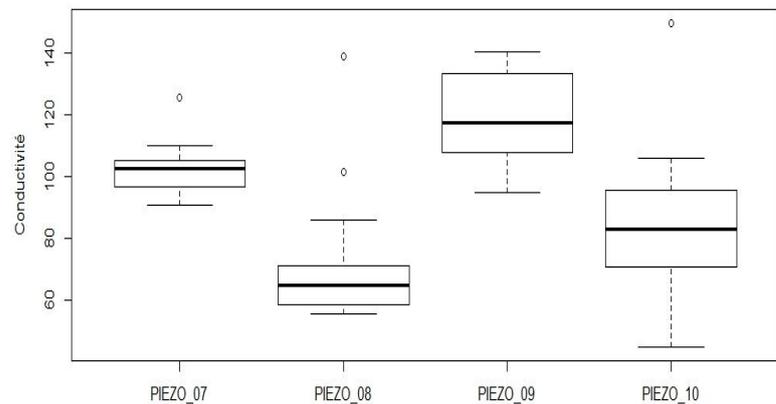
Figure 32 : Répartition des conductivités sur la série 2

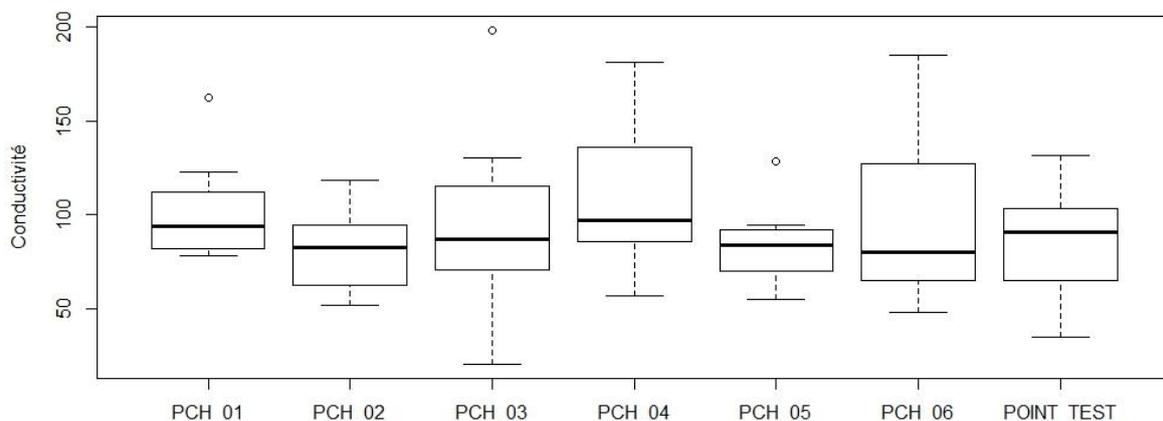
Figure 33 : Répartition des conductivités sur les points de mesure au sol sur la tourbière de la forêt de Bray

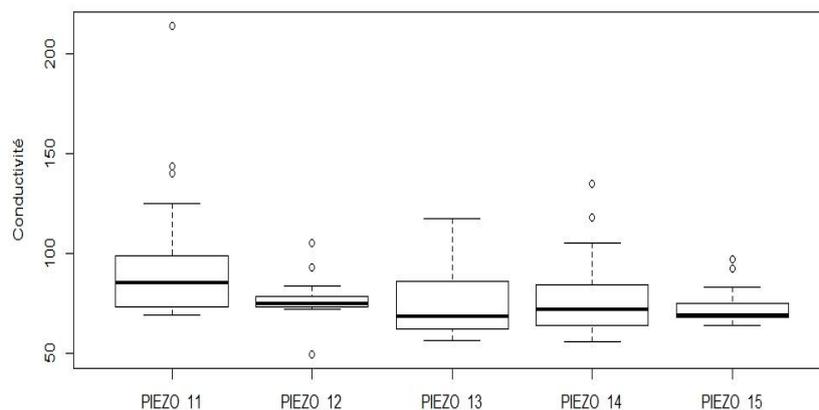
Figure 34 : Répartition des conductivités sur la série 3

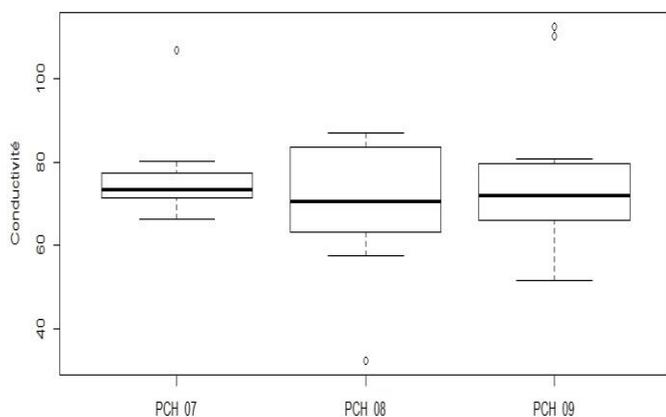
Figure 35 : Répartition des conductivités sur les points de mesures au sol dans la tourbière de la forêt de Bray

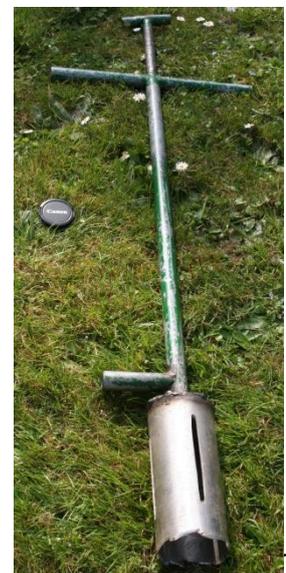
Figure 39 : Tarière à tourbe
