État initial et Étude de faisabilité d'un projet de restauration de tourbière du pays de Bray humide

Projet de la Stratégie nationale pour la biodiversité

Domaine d'approfondissement
Gestion des milieux naturels

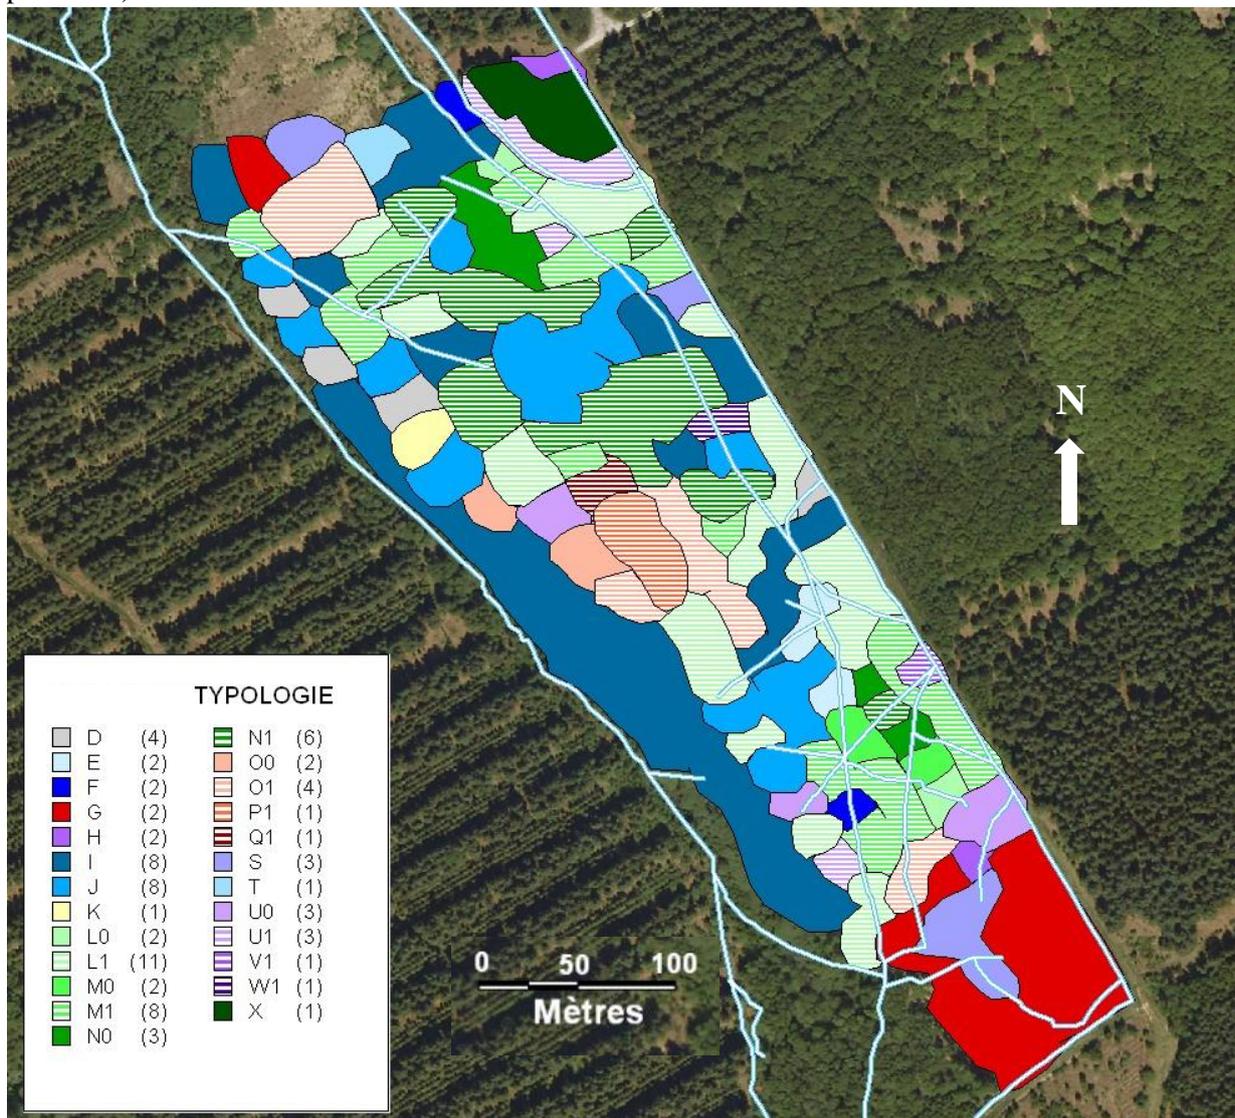
Figure 40 : Cartographie des milieux sur la tourbière de la forêt de Bray

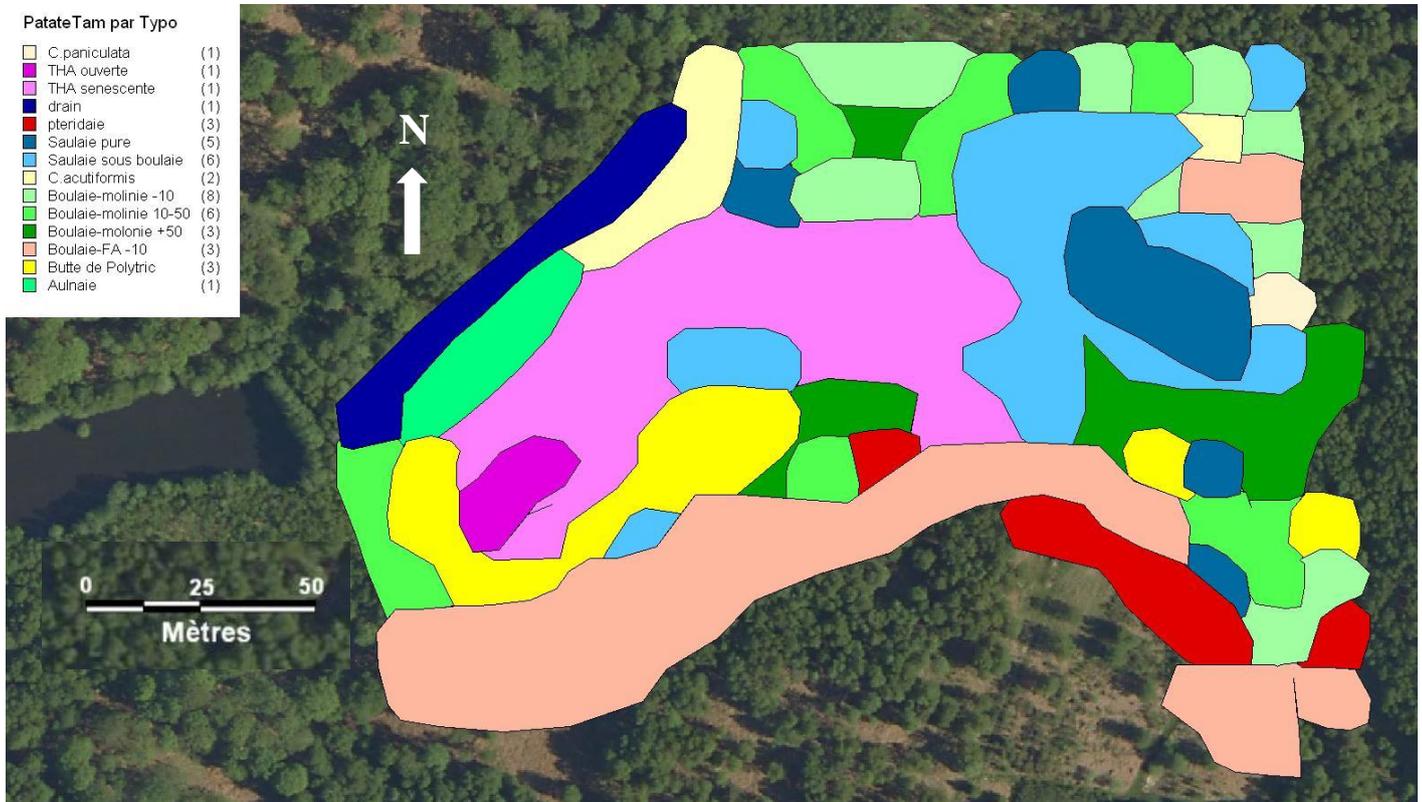
Figure 41 : Cartographie des habitats sur la tourbière du bois Léon

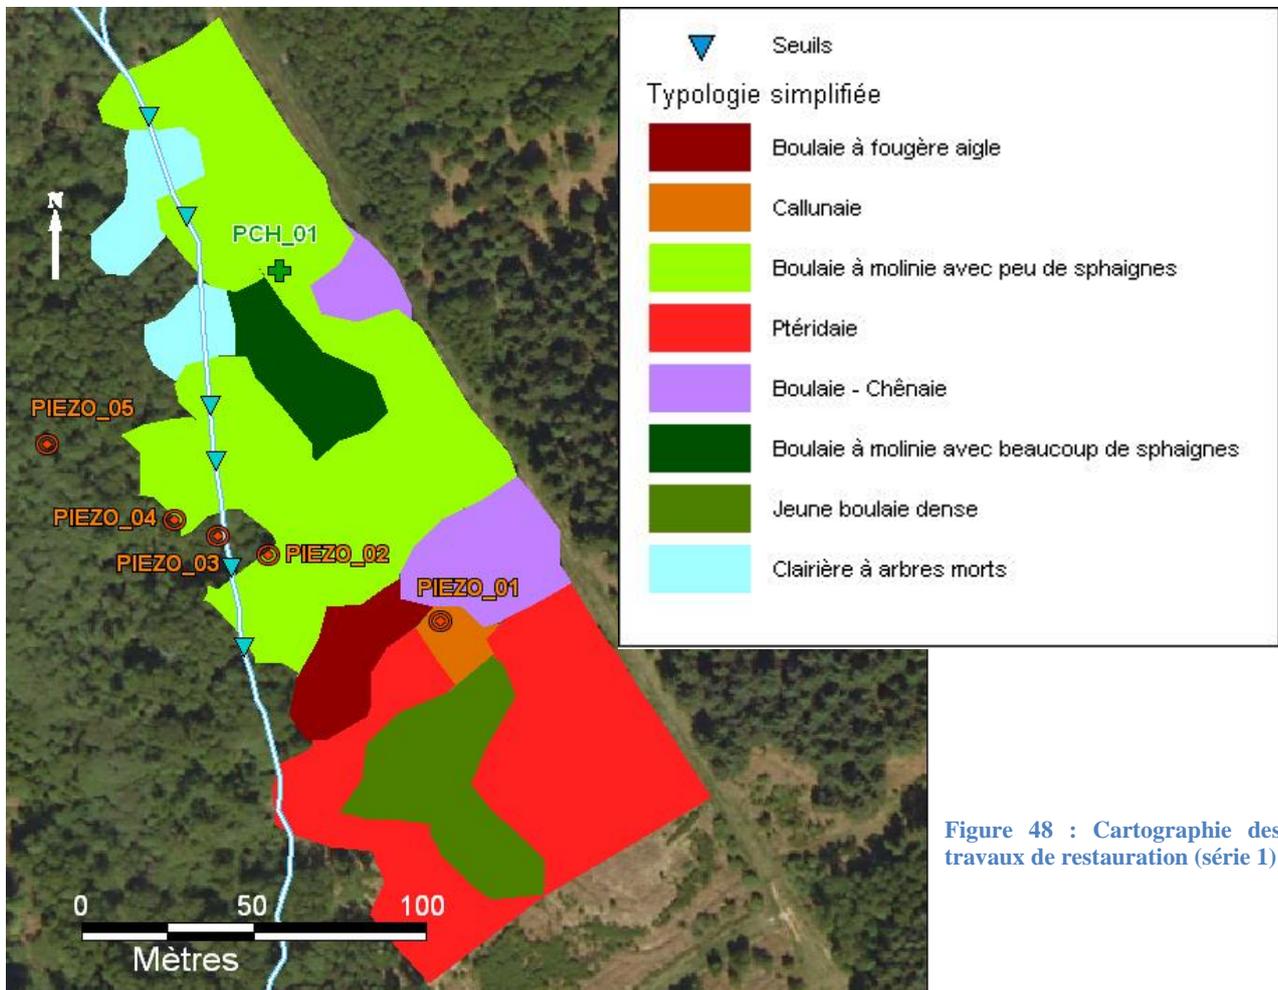
Figure 48 : Cartographie des travaux de restauration (série 1)

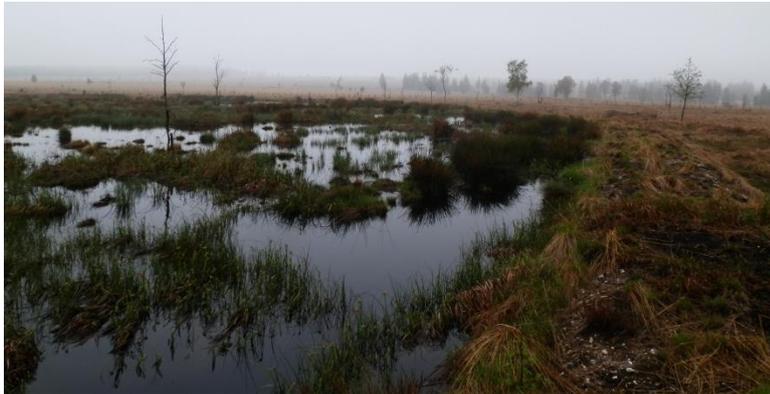
Figure 49 : Digue construite en 2009 et zone ennoyée, colonisée par les sphaignes et *Eriophorum angustifolium* (Fagne des Deux-Séries)

acides telles *Carex nigra*, *Carex echinata*, *Eriophorum angustifolium* et *Juncus acutiflorus*. La Figure 50 montre une de ces digues et le gradient de recolonisation par les sphaignes dans les zones les plus profondes et par *Eriophorum angustifolium* plus au bord.

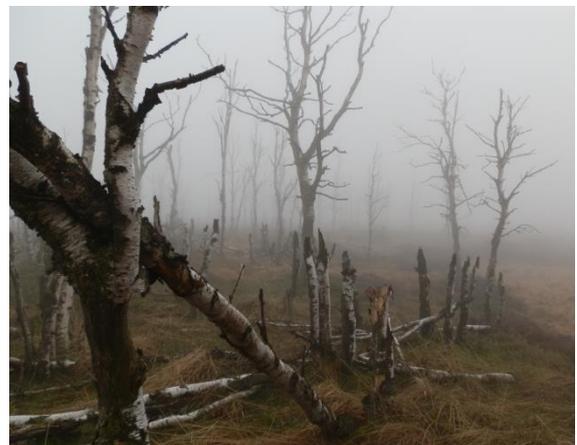
Figure 50 : Résultat de l'annelation de bouleau en bordure de tourbière haute active (Fagne wallone)

Une autre technique a fait ses preuves dans la gestion des ligneux de faible valeur économique (comme le bouleau) : l'annelage, qui a l'avantage d'être peu coûteux, facile à mettre en œuvre et créant du bois mort sur pied favorable aux oiseaux et aux insectes xylophages. En lui retirant une bande d'écorce sur toute sa circonférence, l'arbre ne peut plus distribuer de sève élaborée des feuilles jusqu'aux racines. Faute d'alimentation en éléments nutritifs, il met en général deux ans à se dévitaliser et meurt progressivement sans rejets (voir Figure 51).

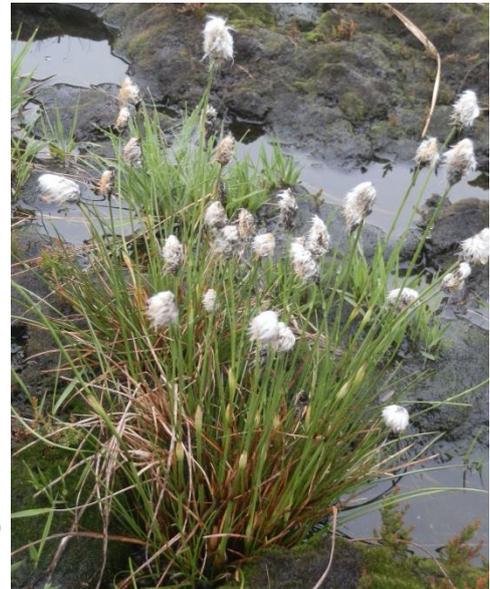
Figure 52 : Bouture de Linaigrette vaginée (*Eriophorum vaginatum*) en tourbière décapée sur 40 cm (Fagne des Deux-Séries)

Dans les tourbières dégradées, la recolonisation végétale spontanée des sites décapés est quasi nulle, très fragmentaire et très lente. Pour accélérer le processus, les scientifiques belges du projet ont donc tenté le bouturage de pieds de linaigrette vaginée (obtenus en divisant un touradon en plusieurs morceaux) puis en épandant sur le sol mis à nu un broyat de sphaigne : les linaigrettes reformant rapidement des touradons favorisent l'implantation et l'ancrage des fragments de sphaignes à leur pied. Cette technique, envisageable seulement sur des surfaces de quelques dizaines de m², donnent des résultats encourageants et permettent de créer une mosaïque de petites surfaces diversifiant le milieu.

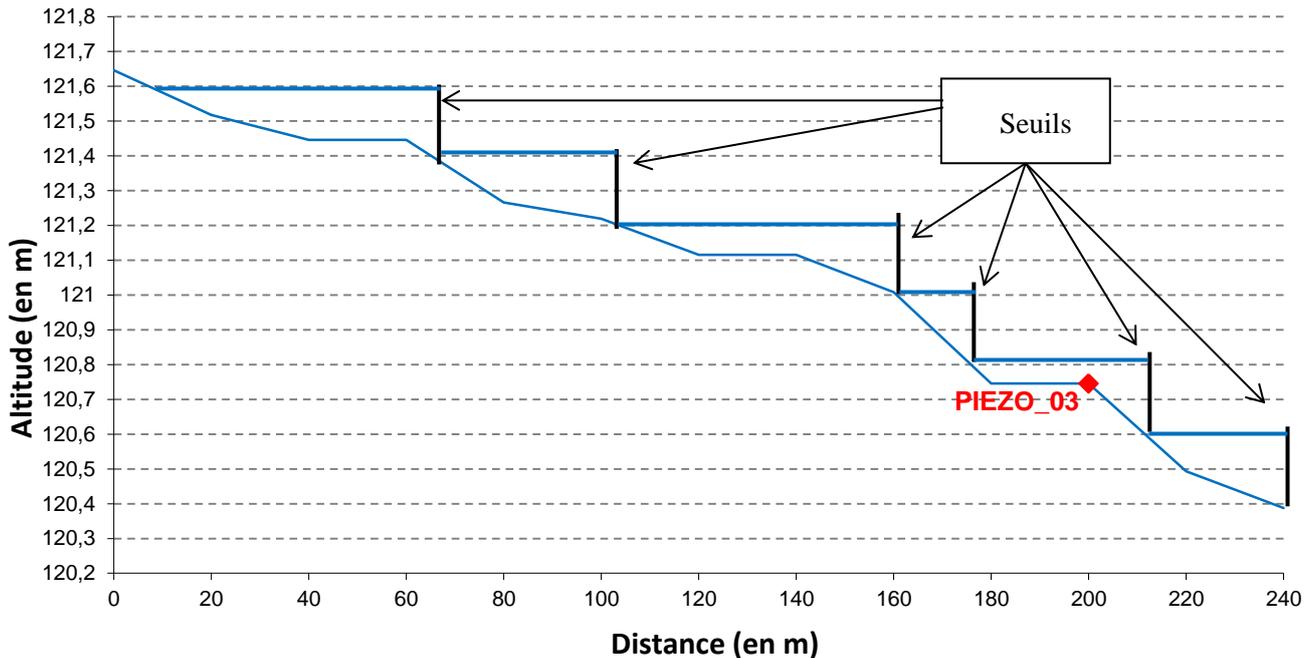
Figure 54 : Profil en long du drain principal et positionnement des seuils

De plus, pour assurer la pérennité de ces ouvrages, un trop plein sera aménagé au sommet du seuil, juste sous le niveau du sol, afin d'éviter que celui-ci ne soit ennoyé. En effet, son ancrage dans les rives est menacé par des surcreusements dus au passage de l'eau de part et d'autre de l'ouvrage, ce qui pourra donner naissance à des fuites autour de l'ouvrage, qui réduiront sensiblement son efficacité.

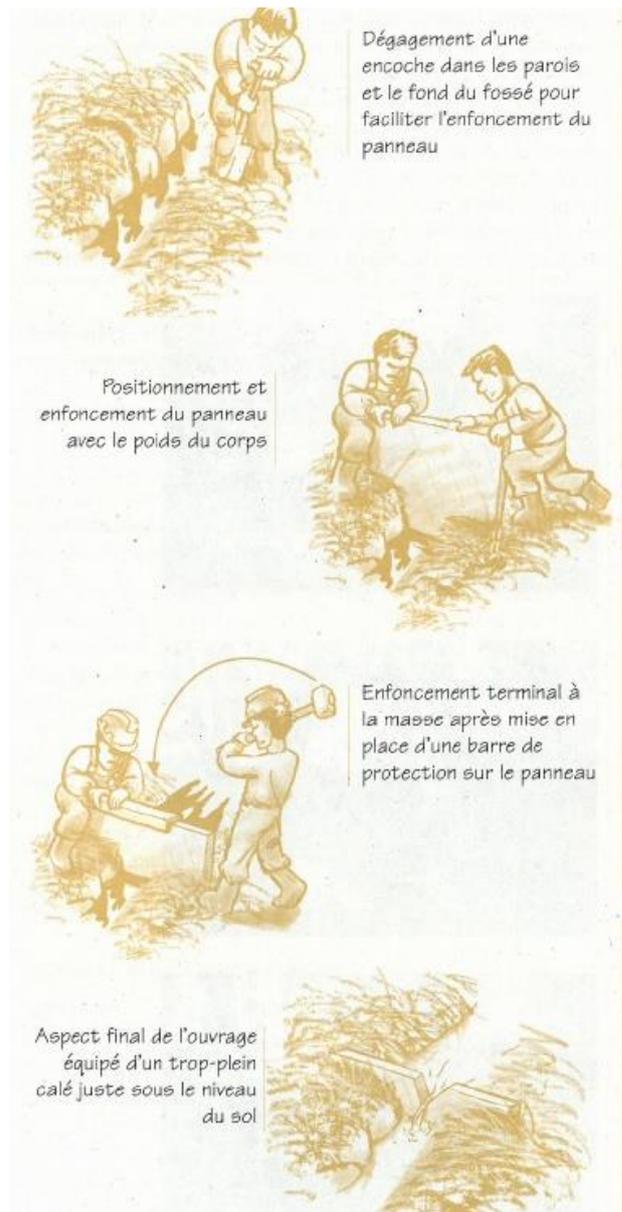
Figure 55 : Méthode d'installation des barrages-seuils en panneau de bois.
Source : N. Dupieux, 1998 (p. 35)

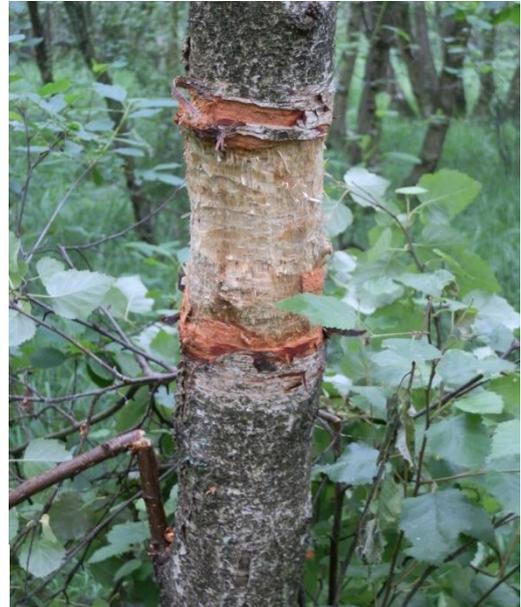
Figure 56 : Expérience de cerclage de bouleaux sur la tourbière de la forêt de Bray, au niveau de PIEZO_02

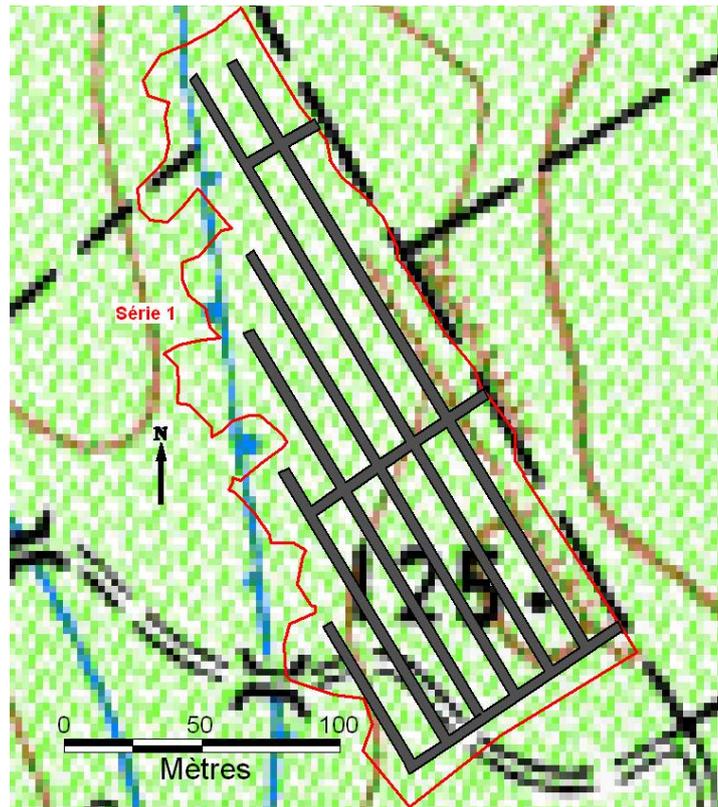
Figure 57 : Cloisonnement sur la zone de travaux
