## **Etude sur la restauration d'une zone humide et d'un cours d'eau de tête de bassin en contexte forestier**

**Réflexion sur la prise en compte des milieux aquatiques en contexte forestier à l'échelle des bassins versants, cas de la mise en place d'un site pilote sur le bassin du Blavet.**

Stage effectué du 06/03/2017 au 06/09/2017

A : Syndicat Mixte du SAGE Blavet (SMSB)

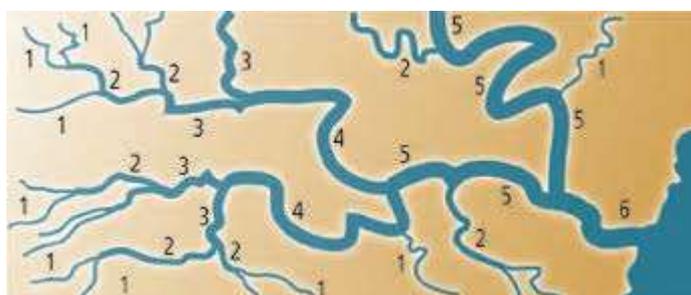
Figure 1 : Classification des rangs de Strahler (source : <https://rge.revues.org/5803>)

Les têtes de bassin versant constituent la partie amont des bassins versants. Elles drainent le plus souvent des petites surfaces (< 15 km<sup>2</sup> en général) (Bishop *et al.*, 2008). Nommées « Headwater » dans la littérature scientifique anglophone, ces sous-bassins versants présentent des cours d'eau qui sont généralement peu profonds, à faible débit ; ils n'ont pas de tracé fixe et sont le lieu d'une forte interaction terre-eau (Carpenter, 1928 dans Lhéritier, 2012). Ils présentent une large gamme de caractéristiques morphologiques, hydrologique, physicochimique et écologique ; de fait il est difficile de les définir clairement en se basant sur ces critères (Lhéritier, 2012). Ainsi beaucoup de pays les ont définies à partir d'un critère reposant sur la classification de Strahler (figure 1).

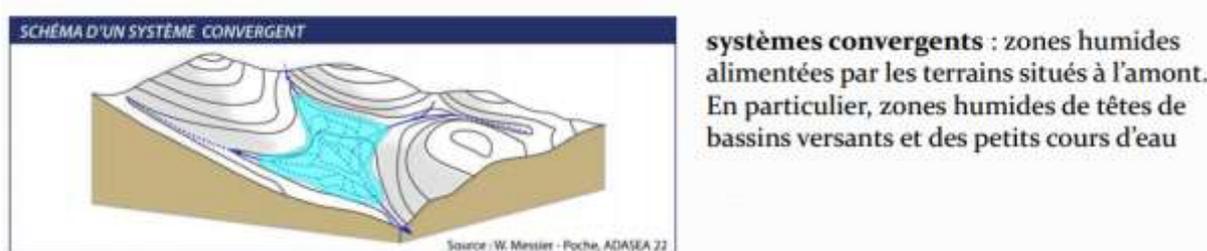
Figure 2 : Schéma d'une zone humide de têtes de bassin versant (B. Clément)

Les cours d'eau en têtes de bassin versant représentent 70 à 80 % du linéaire hydrographique (Le Bihan, 2009). Une étude américaine révèle que plus de 50 % des têtes de bassin versant sont associées à une ou plusieurs zones humides (Janisch *et al.*, 2011) qui alimentent les petits cours d'eau (figure 2).

Elles peuvent être alimentées par les eaux de ruissellement, des micro-sources latérales (de type zones humides) ou par nappe d'accompagnement (Mathieu, 2010) et peuvent avoir un fonctionnement intermittent. En France, 20 à 25 % des cours d'eau présentent un caractère intermittent (Datry, 2012).

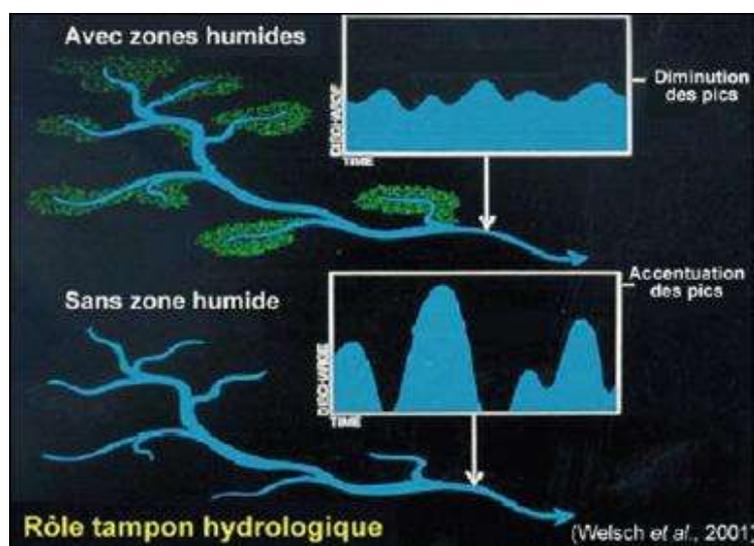
Figure 3 : Rôle tampon hydrologique des zones humides en tête de bassin versant (Welsch *et al.* 2001)

En effet, 50 à 70 % de l'alimentation en eau des cours d'eau d'ordre supérieur provient des têtes de bassin versant (Alexander *et al.*, 2007). Les échanges optimum nappes/cours d'eau, qui se font notamment grâce à l'alternance fréquente des faciès d'écoulement et à la rugosité souvent importante du lit, donnent à la tête de bassin versant sa fonction de régulation des écoulements (Lhéritier, 2012). La présence d'une ou plusieurs zones humides associées rend cette fonction d'autant plus active en augmentant la capacité d'absorption de l'eau de la tête de bassin versant (Porteret, 2008) (Figure 3).

En hiver, la nappe et la zone humide se remplissent, et en été, elles se vident petit à petit : elles sont pour cette raison souvent assimilées à des éponges. La zone humide en tête de bassin versant ainsi que la nappe associée au cours d'eau permettent l'étalement des crues durant l'hiver et le soutien à l'étiage l'été. La délimitation des périodes sèches et humides est variable suivant la situation géographique mais aussi l'année hydrologique (Clément *et al.*, NR).

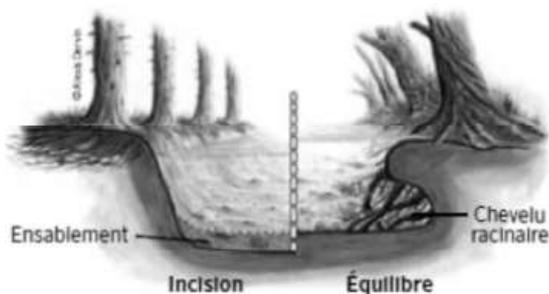
Figure 5 : Comparaison schématique de la morphologie de deux berges enrésinée (à gauche) et feuillue (à droite). Life 2004-2009 « Éléments techniques pour la préservation des ruisseaux »

L'exploitation notamment de la ripisylve a un effet sur la disponibilité de gros bois en rivière (Wipfli *et al.* 2007) : en exportant le bois coupé, les gros bois ne peuvent plus se retrouver dans les cours d'eau. Or, le bois en rivière est important car il permet le stockage de matière organique grossière, la dissipation d'énergie, la stabilisation des berges, la réduction du colmatage et plus généralement la diversification des habitats

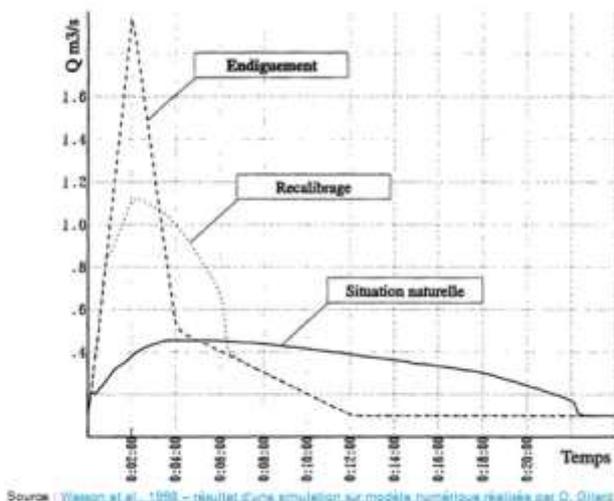
Figure 6 : Simulation des pics de crues en fonction de différentes pressions exercées sur le cours d'eau (Wasson et al. 1998 in <http://www.creseb.fr>)

- Des phénomènes de crue à l'aval (Figure 6)
- L'aggravation des conditions physiques lors d'étiages (source : <http://www.creseb.fr> Centre de ressource et d'expertise scientifique sur l'eau de Bretagne)
- L'incision du lit mineur, en forêt l'érosion verticale est plus importante et rend les cours d'eau plus profond (Moulin, 2005).
- L'érosion des berges
- La diminution du coefficient de rugosité
- L'étalement de la lame d'eau
- La perte de la granulométrie
- Du colmatage
- L'homogénéisation et la baisse de diversité des faciès d'écoulement
- L'augmentation des températures à l'étiage

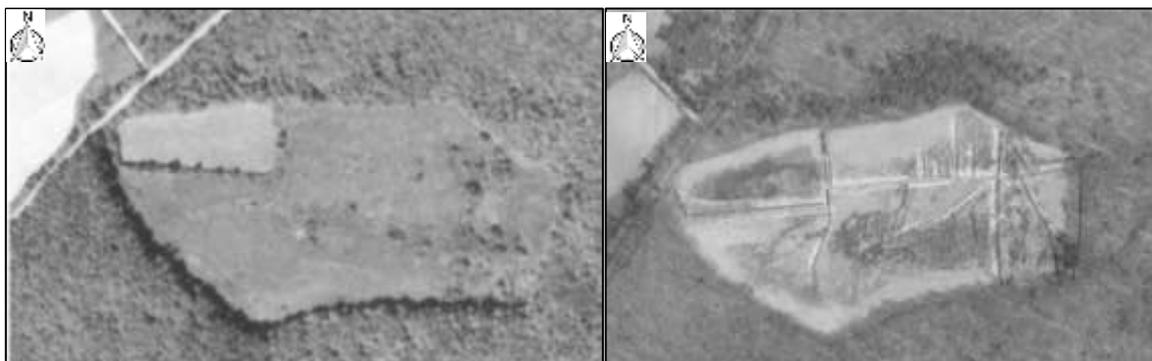
Figure 9 : Photographies aériennes historiques du site de la Noë Molic en 1972 (à gauche) et en 1984 (à droite)

notamment de la Drosera. Début 2016, l'AFB, l'ONF, le SMSB et le SVB décident de mettre en place des suivis sur le site et de planifier sa restauration. La plantation étant arrivée à maturité et contaminée par le dendroctone<sup>4</sup>, une partie des résineux est rapidement coupée en Septembre 2016 (Figure 10).

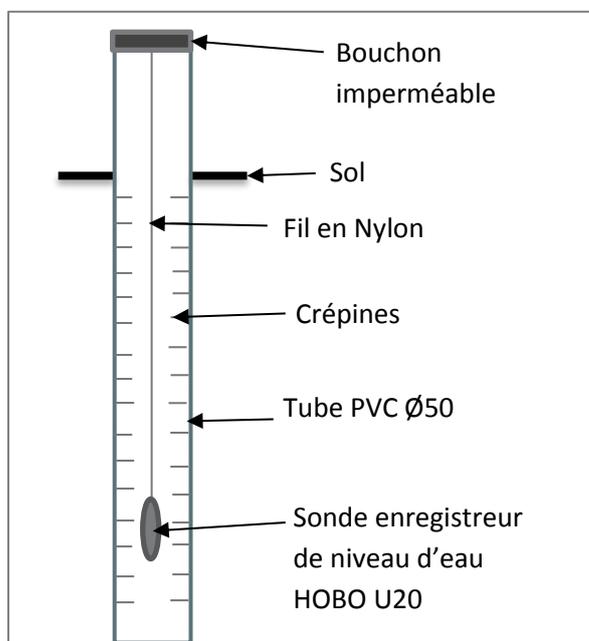
La mise en place de piézomètres automatiques permet un suivi des hauteurs d'eau dans le sol. Onze piézomètres ont été installés entre Juillet 2016 et septembre 2016. Ils sont répartis en deux transects perpendiculaires au cours d'eau principal et un piézomètre est situé à l'amont du site (Figure 13 p.29)

Les piézomètres ont été faits artisanalement : leurs profondeurs dans le sol varient entre 1,18 m à 1,50 m. (Figure 11).

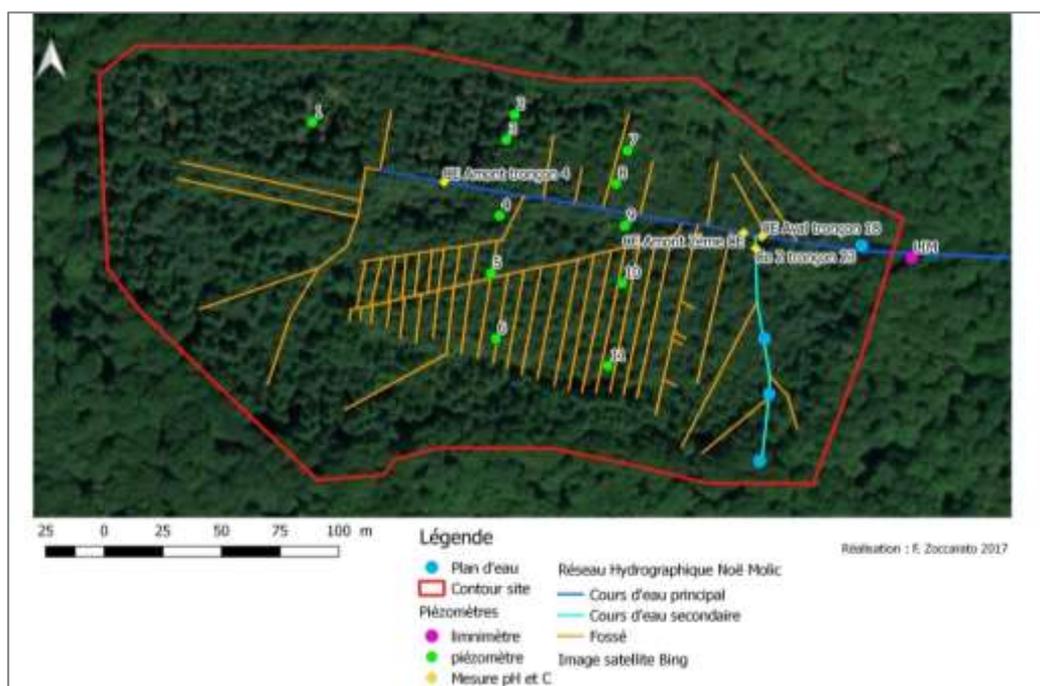
Figure 12 : Mesures de pH et conductivité dans les cours d'eau de la Noë Molic

Le but de ce protocole est de déterminer la provenance de l'eau du cours d'eau (alimentation plutôt par les eaux de pluie ou plutôt par la nappe souterraine). Des mesures de pH et de conductivités sont prises manuellement avec une sonde Hanna HI 9813-5 étalonnée auparavant. Elle est nettoyée à l'eau entre chaque mesure. Au total, trois mesures ont été effectuées sur 15 points dans chaque piézomètre, 3 points dans le cours d'eau principal et un point dans le cours d'eau secondaire. (Figure 12).

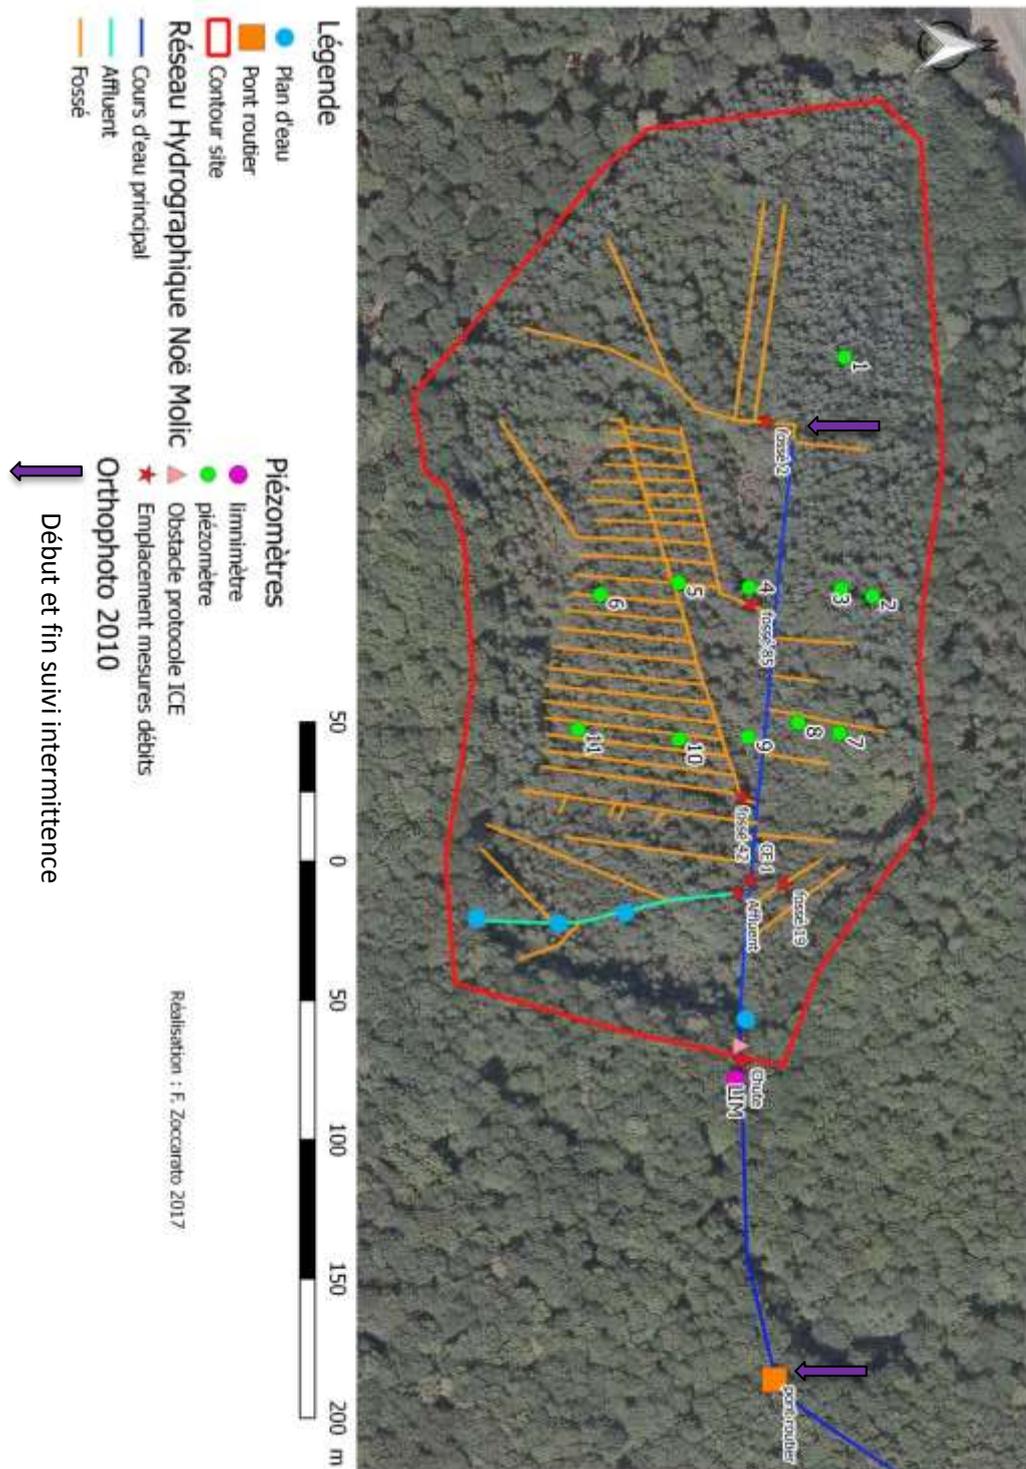
Figure 13 : Carte présentant les différents suivis mis en place sur le site de la Noë Molic

<b>Suivi</b>	<b>Echelle</b>	<b>Taille / nombre</b>	<b>Fréquence</b>
Botanique	site entier	5 ha	2 fois
Piezomètres	station	11	mesures automatiques toutes les 15 min
Mesure manuelle hauteurs d'eau dans piézomètres	stations	11 piézomètres	1 fois
Limnimètre	station	1	mesures automatique toutes les 15 min
Pluviomètre	station	1	A chaque évènement (= 0,2 mm)
Caractérisation des fossés	linéaire	2,2 km	1 fois
Mesure débits	station	6	Entre 4 et 7 fois
Topographie	station	21	1 fois
Pédologie	station	12	1 fois
IBGN modifié	station	2 stations de 6 prélèvements / stations	1 fois
Pêche électrique	linéaire	350 m	2 fois
Hydromorphologie	linéaire	350 m	1 fois
Bâtonnets CARHYCE	station	3 stations (4 bâtonnets/stations)	Relève des bâtonnets 1 mois après
ICE	linéaire	15 m	1 fois
Intermittence	tronçons de 10 et 20 m sur un linéaire de 350 m (une mesure de hauteur d'eau par tronçon)	350 m	toutes les semaines tant que le cours d'eau n'est pas en écoulement totalement

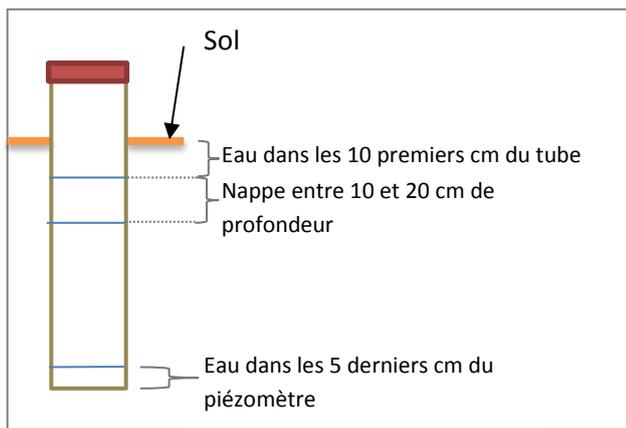
Les fréquences de hauteur du plafond de la nappe sont calculées en fonction du nombre totale de mesures sur la chronique de septembre 2016 à Août 2017 en sachant que les sondes mesurent des hauteurs d'eau toutes les 15 min. Les fréquences pour la présence du plafond de la nappe ont été calculées pour 3 classes de hauteur d'eau : dans les 5 derniers cm du piézomètre, dans les 10 premiers et entre 10 et 20 cm (Figure 14)

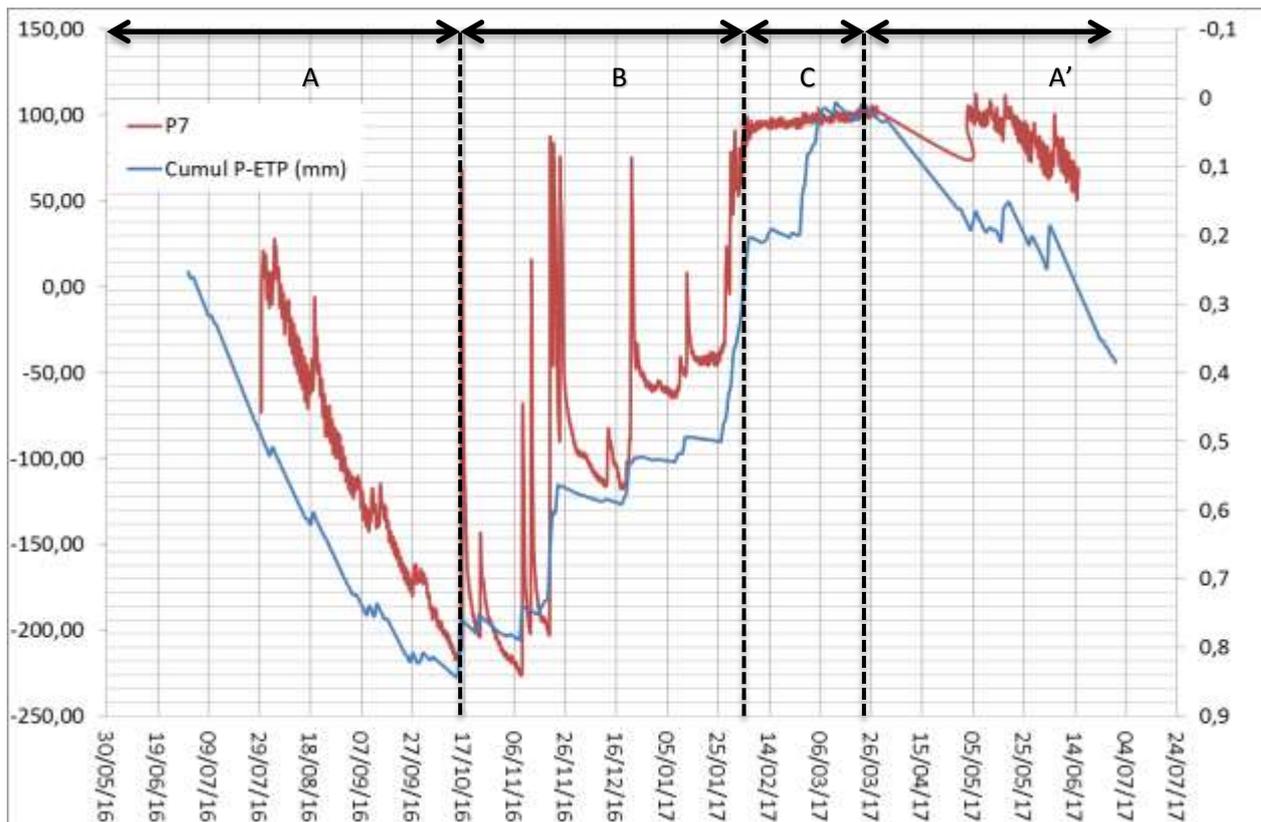
Figure 15: Précipitation efficace (mm) (axe de gauche) et profondeur du niveau d'eau dans le piézomètre 7 (m) (axe de droite) sur la période juillet 2016 à juillet 2017

Pour faciliter la lecture du graphique seul le niveau d'eau dans le piézomètre n° 7 est représenté (Figure 15).

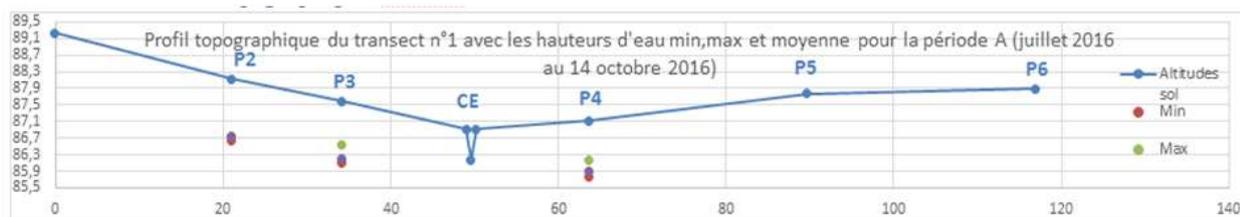
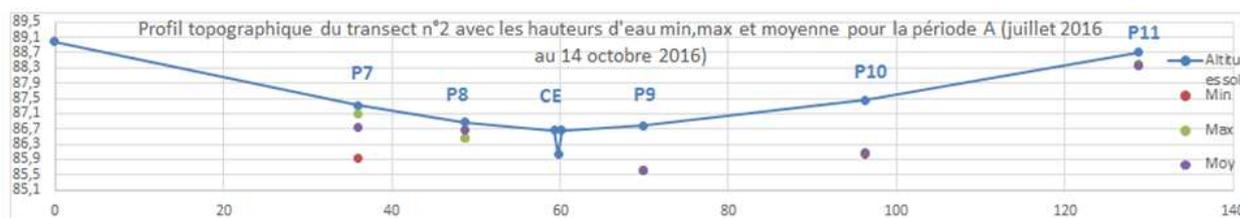
#### Période A (de juillet 2016 au 14 octobre 2016):

Au niveau du transect 1, les hauteurs d'eau moyennes dans les piézomètres sont en dessous du fond du lit du cours d'eau pour les piézomètres 3 et 4. Au niveau du transect 2, les hauteurs moyennes d'eau sont en dessous du fond du lit pour P9 et à la même altitude pour P10. Pour les autres piézomètres en moyenne les hauteurs d'eau sont bien au-dessus du cours d'eau.

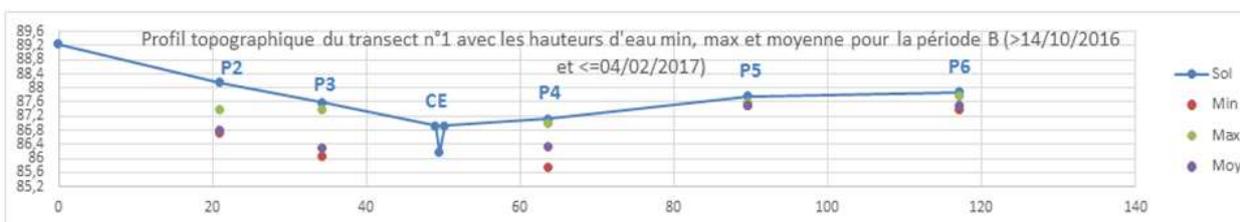
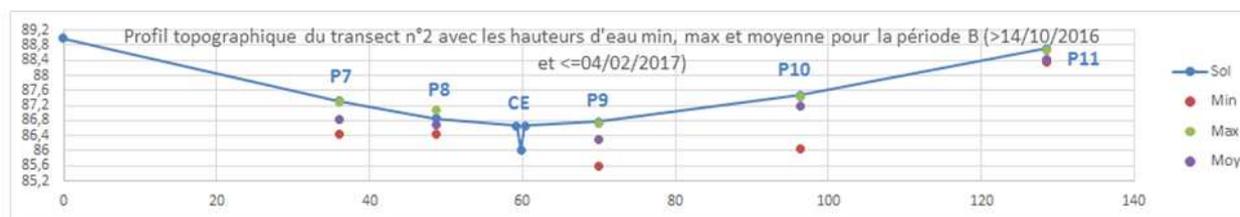
#### Période B (du 15 octobre 2016 au 4 février 2017) :

L'eau dans les piézomètres est en moyenne au-dessus du lit du cours d'eau (sauf pour le piézomètre 3 dont la hauteur se situe proche de celle du cours d'eau). Les piézomètres 5 et 6 sont eux bien au-dessus. Cependant il faut considérer que ces valeurs ne sont pas représentatives de toute la période B, en effet les mesures des piézomètres ne commencent qu'en décembre (le 12).

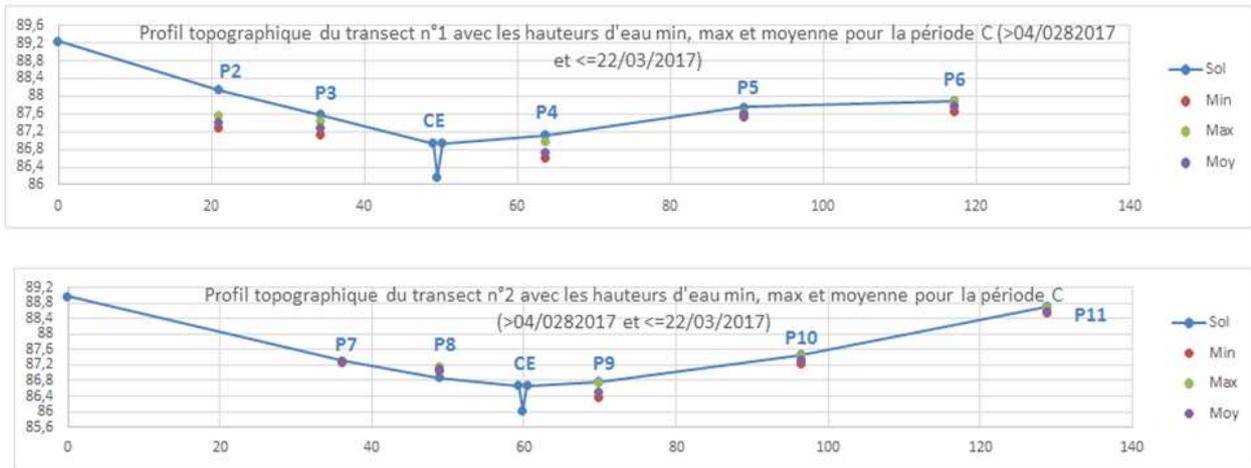
#### Période C (du 5 février 2017 au 22 mars 2017) :

Des deux côtés du cours d'eau, l'eau dans la nappe est tout le temps au-dessus du fond du cours d'eau.

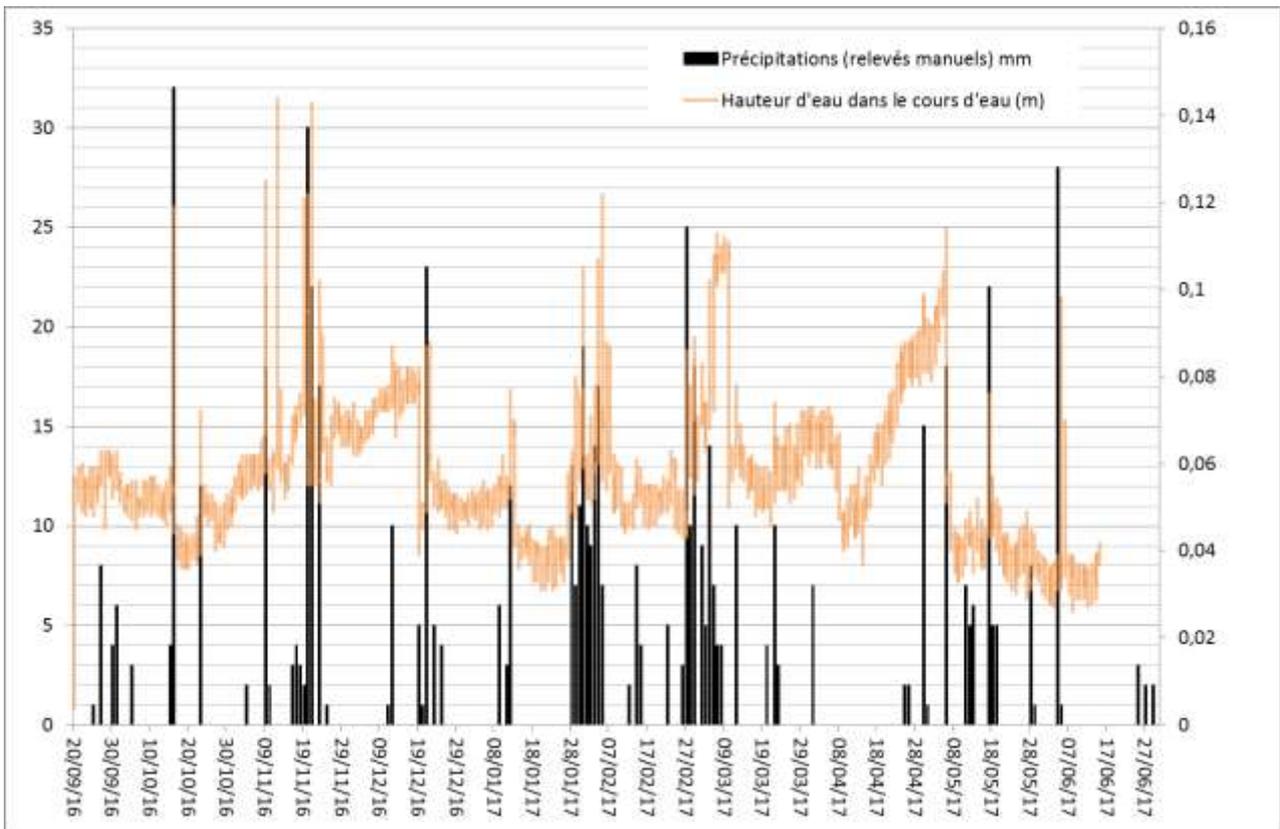
Figure 16 : Niveau d'eau en mètre dans le limnimètre (axe de droite) et précipitations (axe de gauche) mm du 20 septembre 2016 à juin 2017

Durant l'année étudiée (septembre 2016 à août 2017) les niveaux d'eau du cours d'eau ont été bas, la moyenne est de 5,21 cm de hauteur. Le maximum atteint est de 14,4 cm en novembre. La mise en perspective fine de la réaction du cours d'eau (temps de réponse) par rapport aux pluies n'a pu être réalisée. Il est cependant possible de dire que l'évolution générale du niveau du cours d'eau suit les précipitations. Le cours d'eau semble réagir fortement à la pluviométrie (Figure 16).

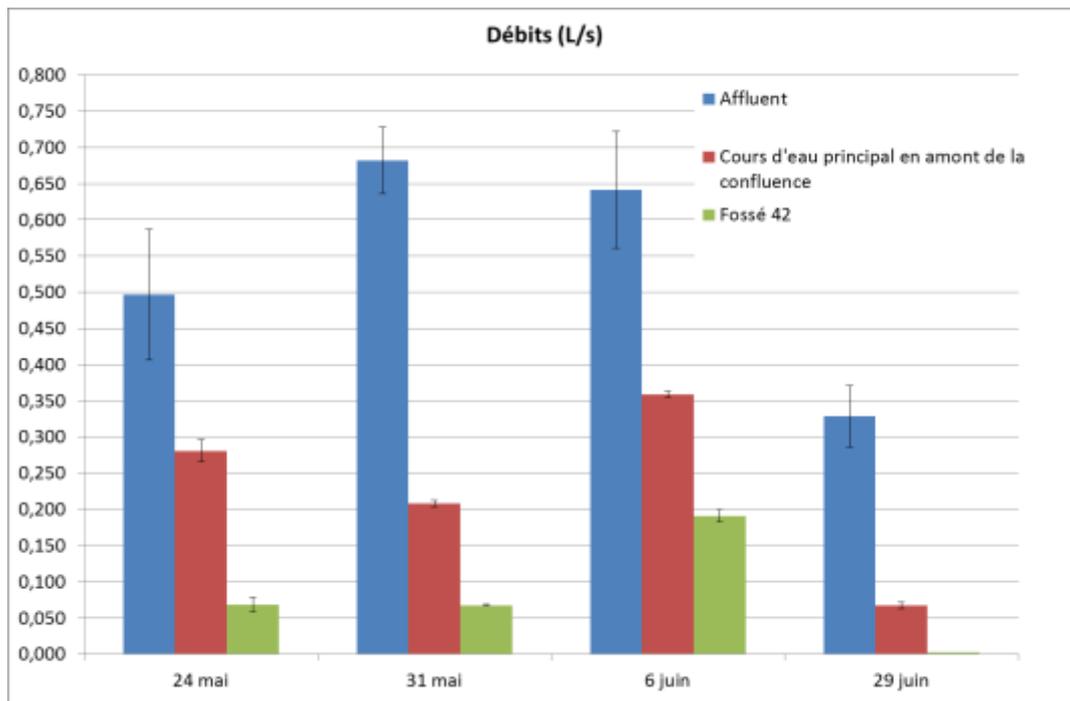
Figure 18 : Débits des cours d'eau mesurés avec la méthode par capacité avec l'estimation des incertitudes (k=2)

Sur l'ensemble de ces fossés il peut transiter jusqu'à 26 000 L par jour (maximum mesuré).

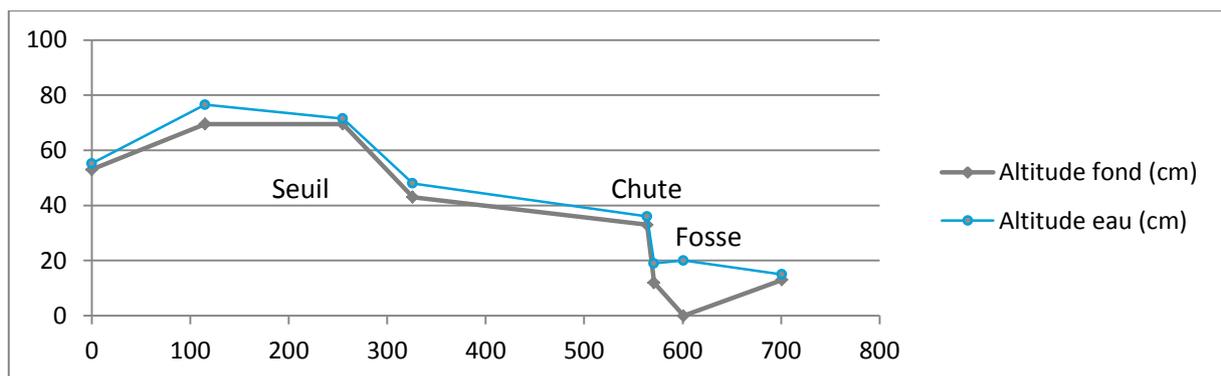
Figure 19 : Profil en long de l'obstacle présent à l'aval de la mare de la Noë Molic

Les mesures du profil en long de l'obstacle ainsi que des hauteurs d'eau sont présentées ci-dessous (Figure 19). L'obstacle est composé d'un premier seuil d'artificiel puis d'une chute. Il s'agit d'un obstacle composé, les poissons doivent pouvoir franchir les deux : seuil et chute.

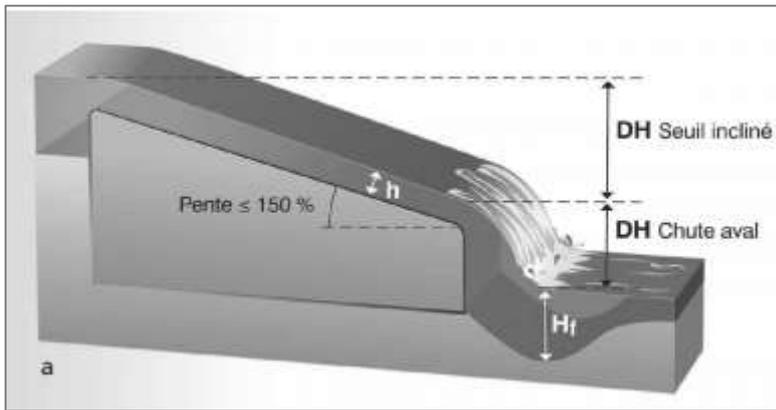
Figure 20 : Schéma type d'un seuil à parement incliné présentant une chute à l'aval

La chute à l'aval est assimilée à un seuil à parement incliné, présentant une chute de 16 cm à l'aval (Figure 20)

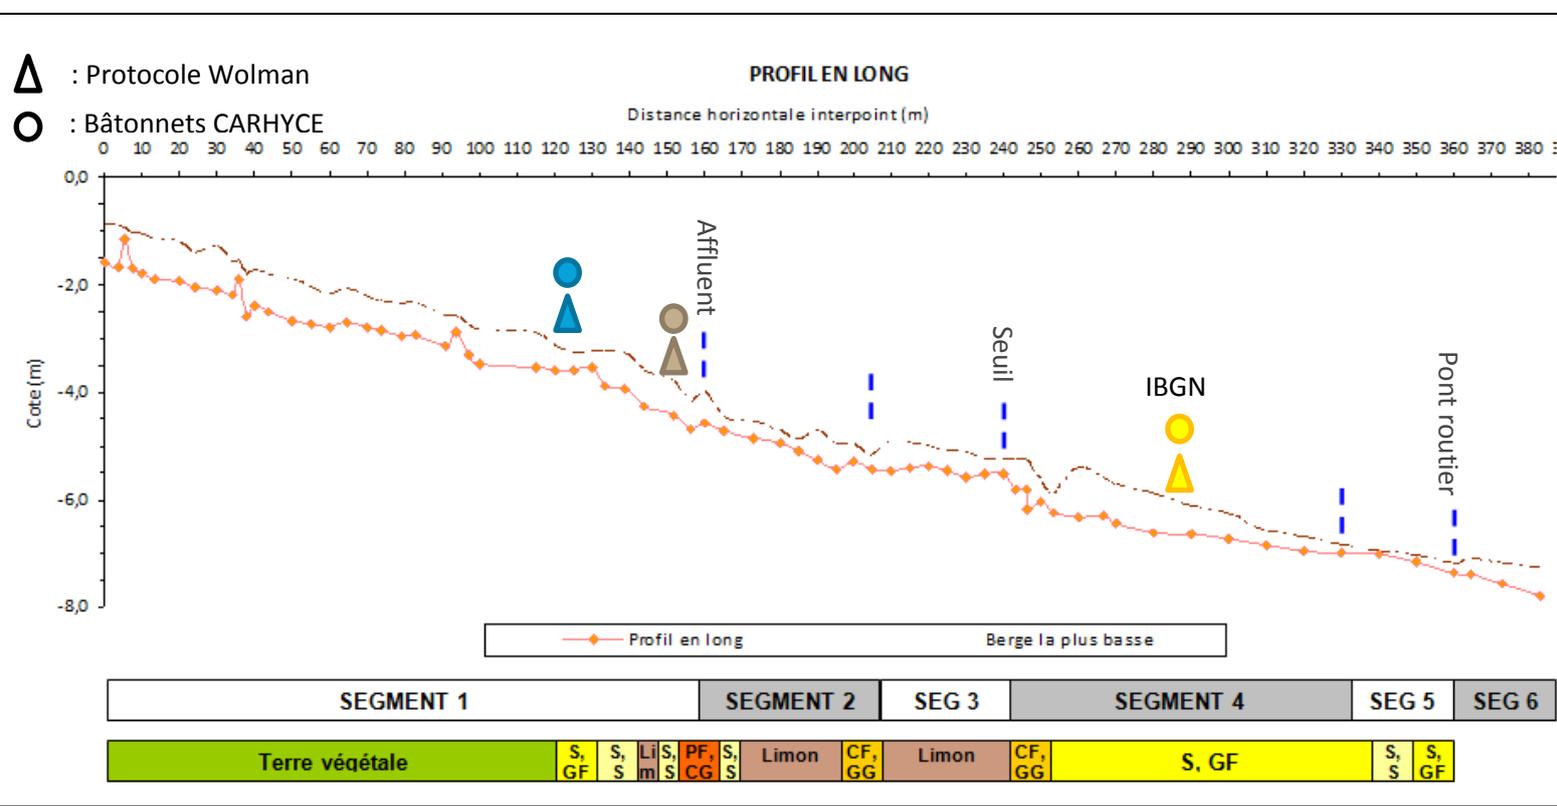
Figure 21 : Profil en long du cours d'eau principal de la Noë Molic, segments homogènes, granulométrie dominante et localisation des différents protocoles mis en place sur les radiers (Wolman, CARHYCE et IBGN).

- SEGMENT 5 : Il développe un linéaire à plus faible pente sous l'influence du pont routier qui présente des méandres en formation.
- SEGMENT 6 : Il commence à partir de la route et présente une pente de nouveau plus marquée au sein d'un lit recalibré. A noter que la granulométrie dominante n'a pas été évaluée

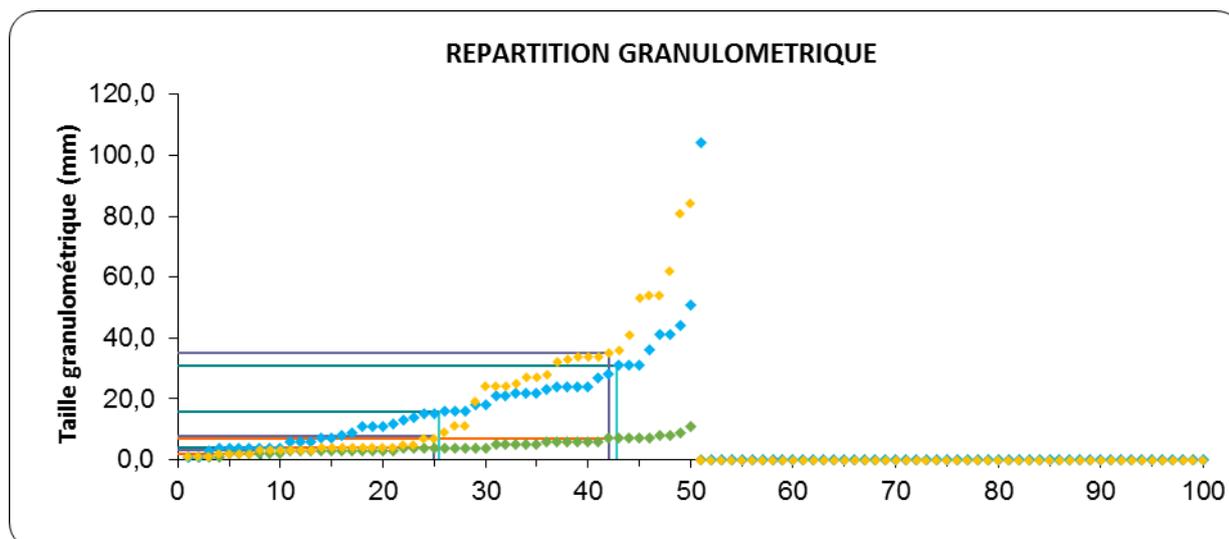
Figure 22 : Répartition granulométrique des 3 woldmans Amont (vert), Médian (Bleu) et Aval (Jaune) effectués sur le site de la Noë Molic

Le graphique ci-dessous présente la répartition granulométrique d'après le protocole Wolman :

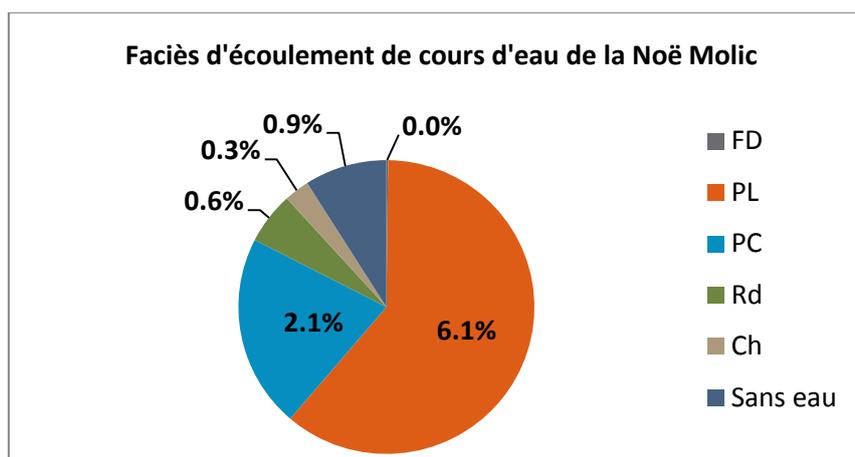
Figure 23 : Répartition linéaire des faciès d'écoulement de la Noë Molic du 25 Avril 2016 (FD = Fosse de dissipation ; PL = Plat lentique (V < 30 cm/s) ; PC = Plat courant (V > 30 cm/s, pente douce) ; Rd = Radier (V > 30 cm/s, pente moyenne) ; Ch = Chute (Rupture de pente, écoulement vertical))

Le cours d'eau ne présente pas une grande diversité de faciès d'écoulement (figure 23). En effet, plus de 60 % du linéaire prospecté présente un faciès de plat lentique (PL). Les radiers qui représentent environ 8 %, n'apparaissent qu'à partir du 126<sup>ème</sup> mètre à partir de l'amont du cours d'eau. De petits obstacles (chevelus racinaires, bois morts....) interviennent régulièrement et provoquent des ruptures de pente (CH). La hauteur moyenne de ces chutes est de 29 cm.

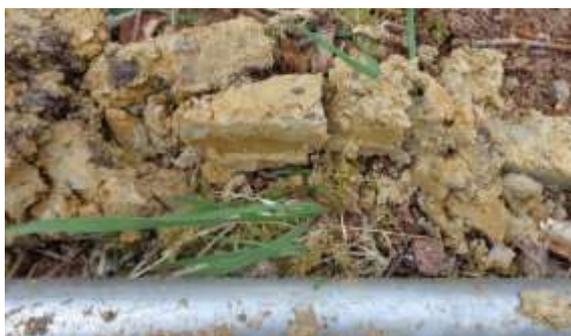
Figure 24 : Traces d'hydromorphie au niveau du piézomètre 3 (19/04/2017)

L'ensemble des relevés indique une couche de limon de 10 à 20 cm qui devient progressivement de plus en plus sableuse avec des éléments grossiers (Type Gravier grossier entre 8 et 16 mm). C'est donc un horizon très perméable qui est présent sur l'ensemble du site. Au niveau de l'hydromorphie, il y a présence d'une couche histique de 20 centimètres au niveau du piézomètre 10 (Figure 25). Les sols autour des autres piézomètres présentent tous des traces d'hydromorphie de type rédoxique plus ou moins prononcé à moins de 50 centimètres (Figure 24).

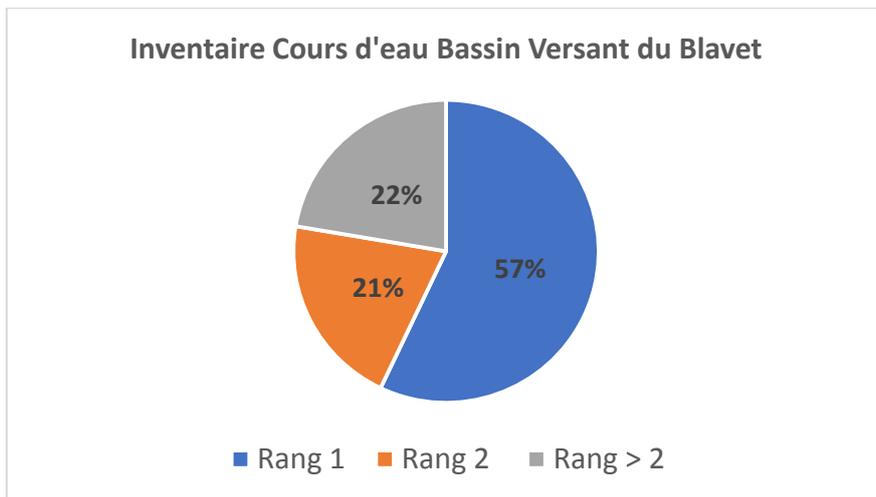
Figure 28 : Pourcentage de linéaire de cours d'eau des rangs 1 et 2 de Strahler et des rangs supérieurs à partir de l'inventaire 2016 des cours d'eau du SAGE Blavet

Le linéaire total de cours d'eau de la couche Inventaire cours d'eau du SAGE de 2016 est de 3 250 km. Sur cette couche, 78 % des cours d'eau du bassin versant du Blavet sont en tête de bassin versant (Figure 28).

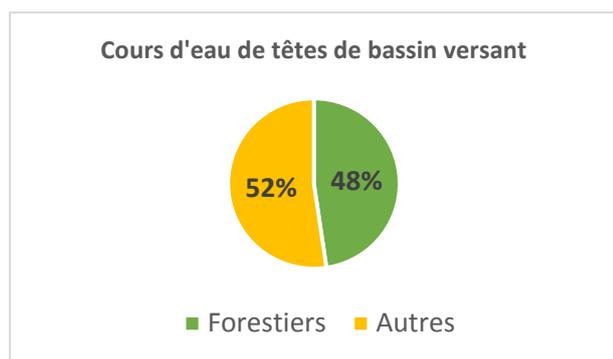
Figure 30 : Pourcentage de cours d'eau de rang de Strahler 1 et 2 forestier

Sur les cours d'eau de rang 1 et 2 de Strahler, 48 % sont considérés comme forestiers d'après la définition présentée partie 4.1.1. (Figure 30).

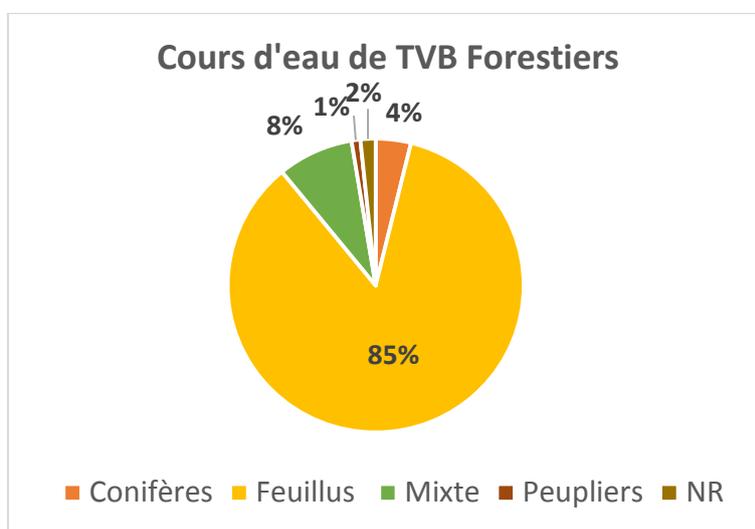
Figure 31 : Répartition des différentes essences en fonction de leur surface dans les zones tampons en TVB. (NR : Essence non discriminée ou composition indéterminée (coupe rase ou incident...))

Ces zones tampons forestières (tampons de 20 m sur les cours d'eau de tête de bassin versant) sont en majorité des forêts de feuillus. Les conifères représentent 4 % de la surface totale des zones tampons (Figure 31).

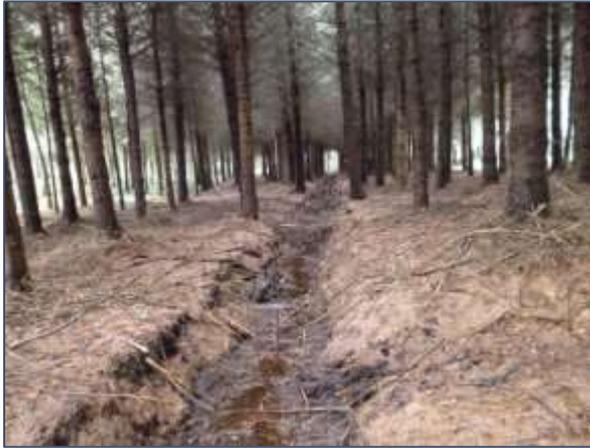
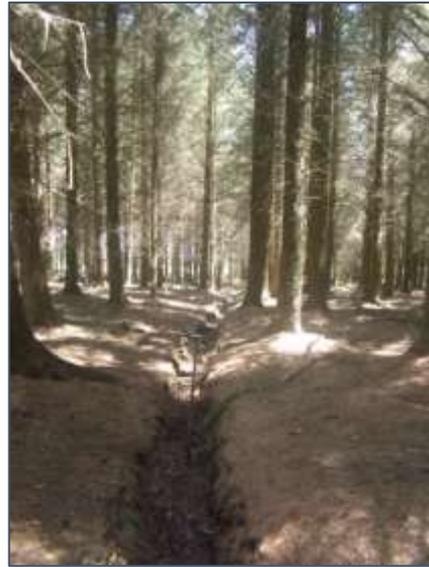
Figure 33 : Photographies d'un cours d'eau chenalisé (à gauche) et d'un fossé drainant (à droite) dans une plantation de conifères. (R. Caignec)

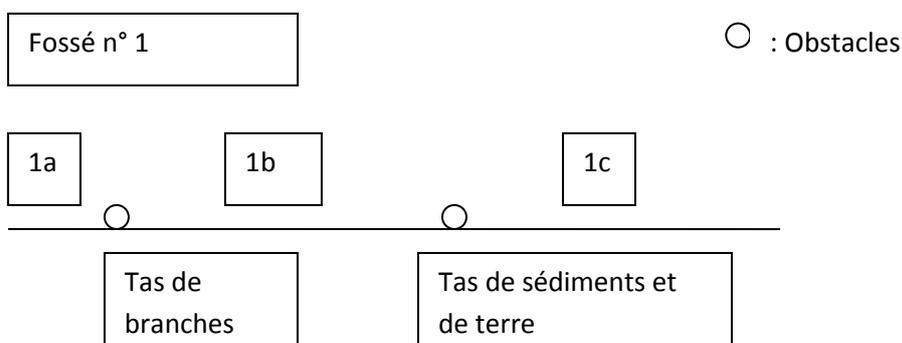
L'estimation d'un pourcentage d'obstruction de la section pour chaque obstacle peut être calculée en comparant la surface de la section du fossé et celle de l'obstacle.

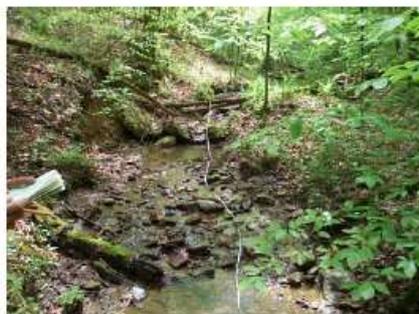
### A – Ecoulement visible et continu

On observe la présence d'un écoulement qui est ininterrompu entre les faciès d'écoulement. La plupart de la granulométrie au sein du chenal est submergée par l'eau.

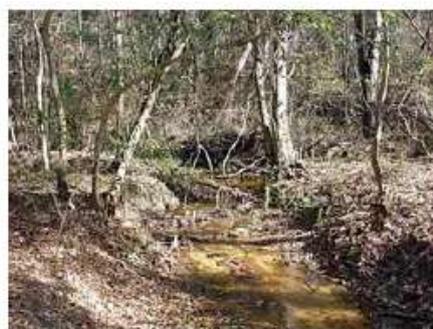
### C – Surface en eau présente mais absence d'écoulements

La surface en eau est ininterrompue entre les faciès d'écoulements, cependant il n'y a pas d'écoulement visible. L'eau restant dans les mouilles s'apparente à de l'eau stagnante. Cette condition survient plus souvent dans les cours d'eau à faible pente que les cours d'eau à forte pente.

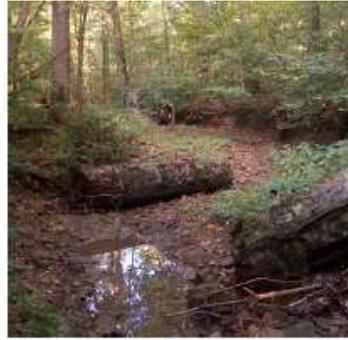
### D – Surface en eau présente dans les mouilles seulement

L'eau de surface est uniquement présente dans les mouilles et il n'y a pas d'eau visible ni d'écoulements entre les mouilles. Les sédiments du lit entre les mouilles peuvent être humides.

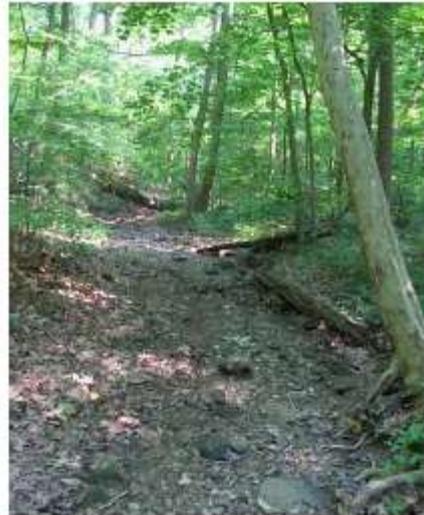
### **E – Pas d'eau visible**

L'eau est absente du lit du cours d'eau.

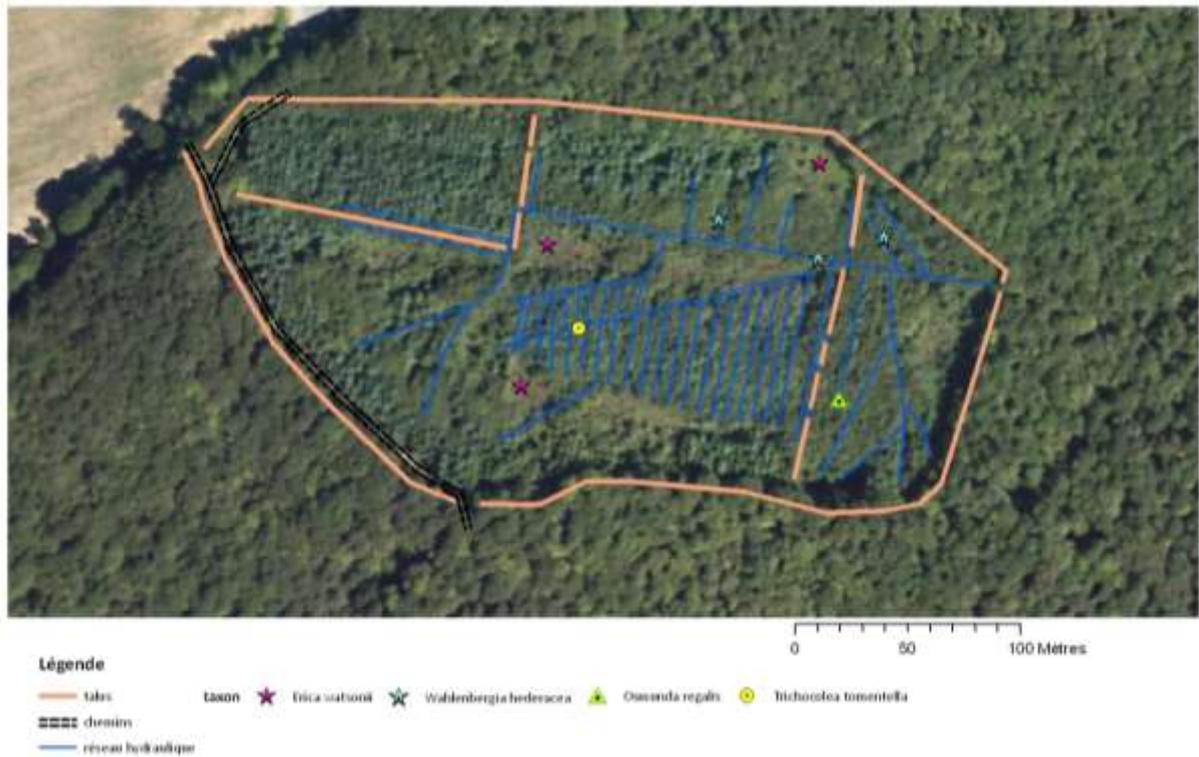
## 7.11. Carte de localisation des espèces intéressantes sur le site de la Noë Molic (source : rapport 2016 Agnès Stephan)

Carte de localisation des espèces intéressantes sur le secteur de Noë Molic en forêt de Camors (56)
