Mémoire de fin d'étude

Diagnostic du fleuve La Foa et de son principal affluent la

Pocquereux

Approche hydraulique et hydromorphologique

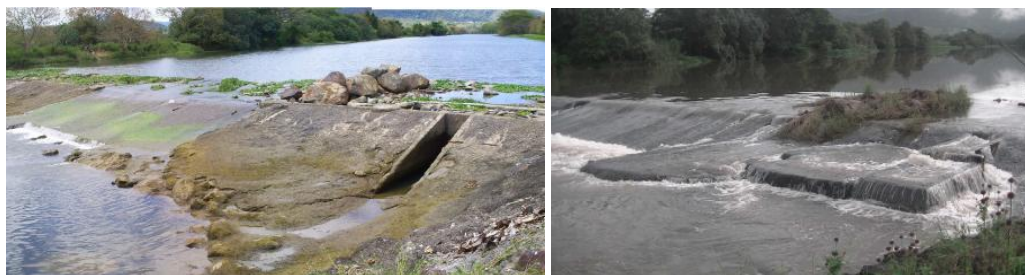
Figure 7. Etat du barrage anti-sel avant (photo de gauche) et après travaux (photo de droite).
Source : Analyse diagnostic des barrages anti-sel de 2017 par Agri-pole.

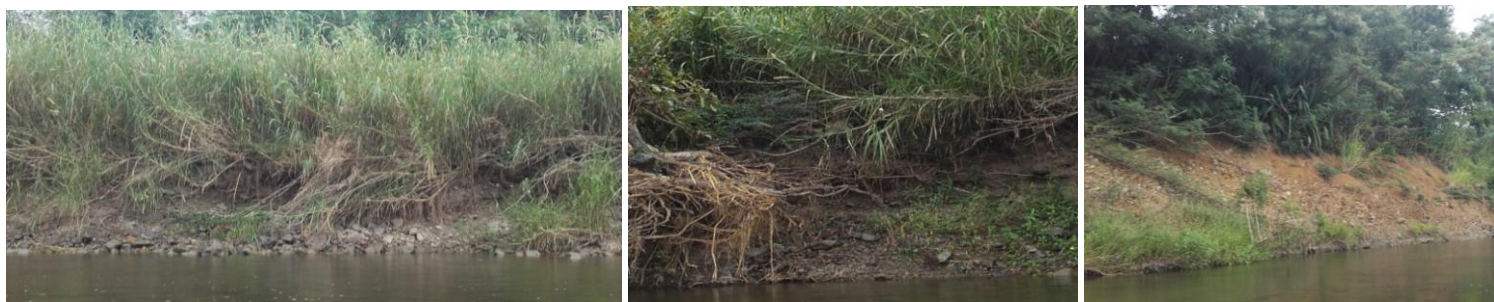
Figure 37. Figures d'affouillement et de glissements sur les berges de la zone

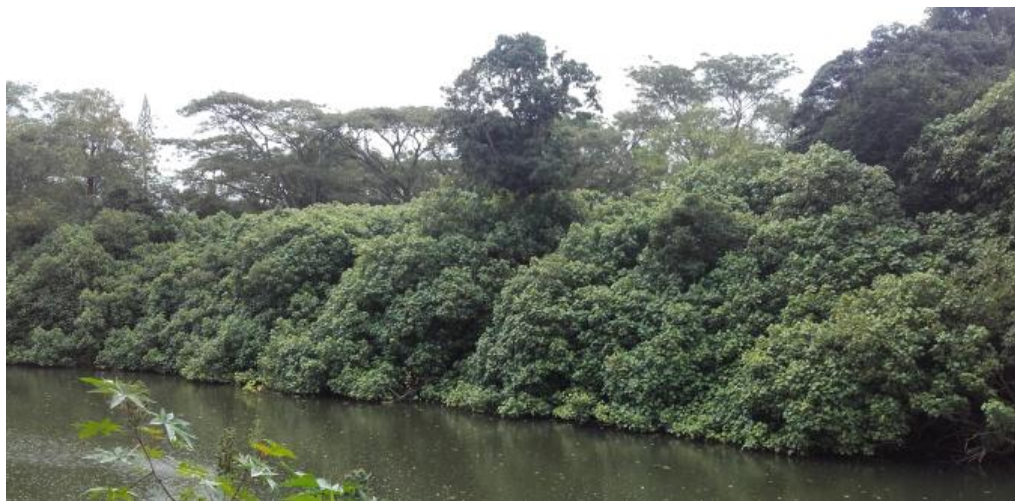
Figure 50. Photographie de Bourao à La Foa, en aval du pont de la RT1.

Concernant les travaux de génie végétal, cet arbre est utilisé pour du bouturage (pour des boutures de 20 à 45 cm de long et de 1 à 3 mètres de diamètre).

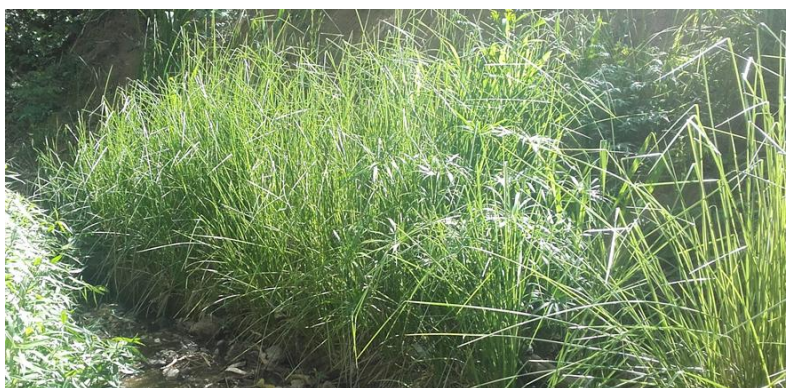
Figure 51. Photographie de Vétiver planté à Port Laguerre, Païta, Nouvelle-Calédonie

Le vétiver (*vetiveria zizanioides*) est utilisé notamment pour son système racinaire résistant et très étendu : il peut s'enfoncer jusqu'à 3 mètres la première année, et peut atteindre 5 mètres en Nouvelle-Calédonie (climat tropical). Ses racines permettent à la plante de résister à des conditions climatiques extrêmes (ou de rapidement se régénérer après un épisode violent) comme la sécheresse, grâce à la conservation de l'humidité dans le sol. Elle peut également survivre à de fortes pluies, des inondations, de grands écarts de température (de -20°C à +55°C) ainsi qu'à différents types de sol (pénétration des racines même dans un sol très compact). Lorsque les vétivers sont plantés très proches les uns des autres. Ainsi, une barrière végétative solide se forme permettant de ralentir le courant et de filtrer les sédiments. (Truong et al, 2004)
